EDIFICIO DE VIVIENDAS CAL BLANXART, BERGA PROYECTO DE ESTUDIO Y REHABILITACIÓN

Zhiyun Chen / Raquel Segarra
Construcción IV / Estefanía Martín
1r Semestre 2019

OBJETO DE TRABAJO

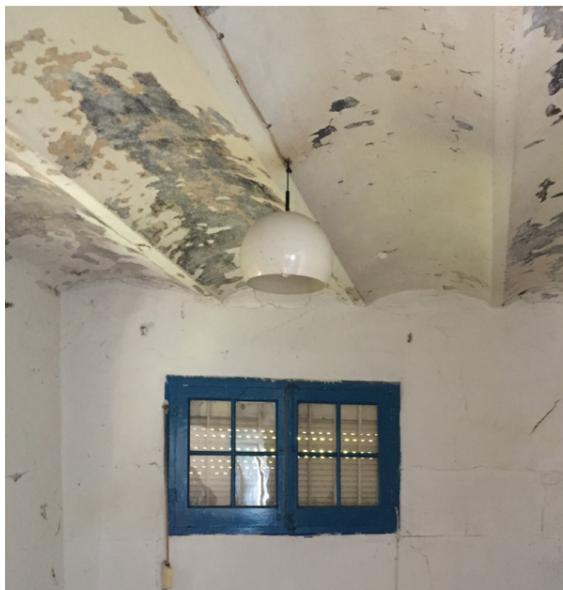
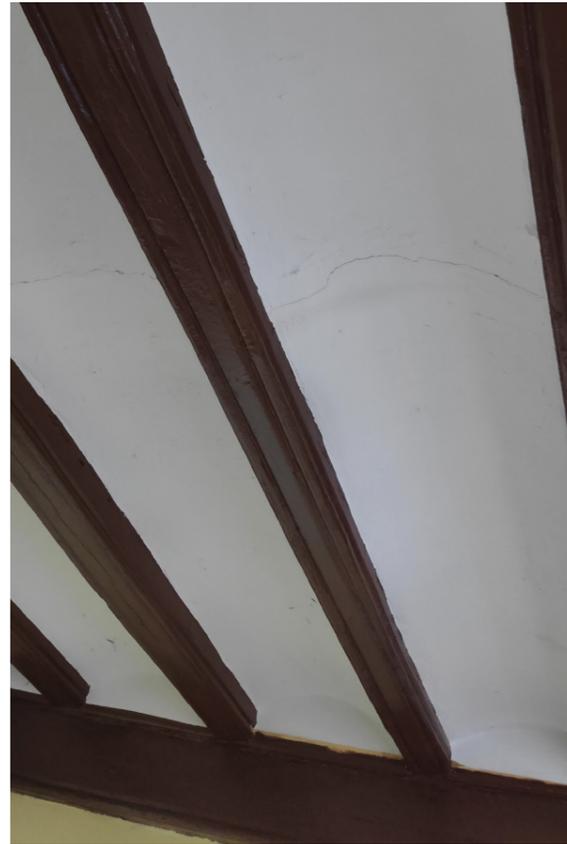
- Forjado original de vigas de madera cubierto con bovedilla de mortero de yeso. Este tipo de forjado se encuentra en la mayor parte de habitaciones del edificio. El intereje entre las viguetas es mayoritariamente de 60cm.

- Forjado de vigas de hormigón cubierto con bovedilla cerámica. Este tipo de forjado se encuentra en el forjado de la terraza de planta baja.

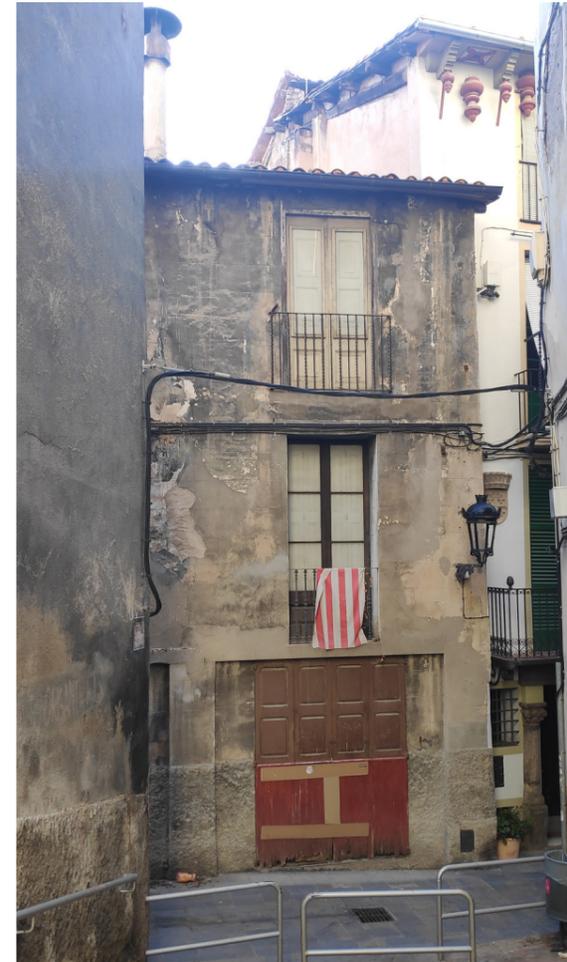
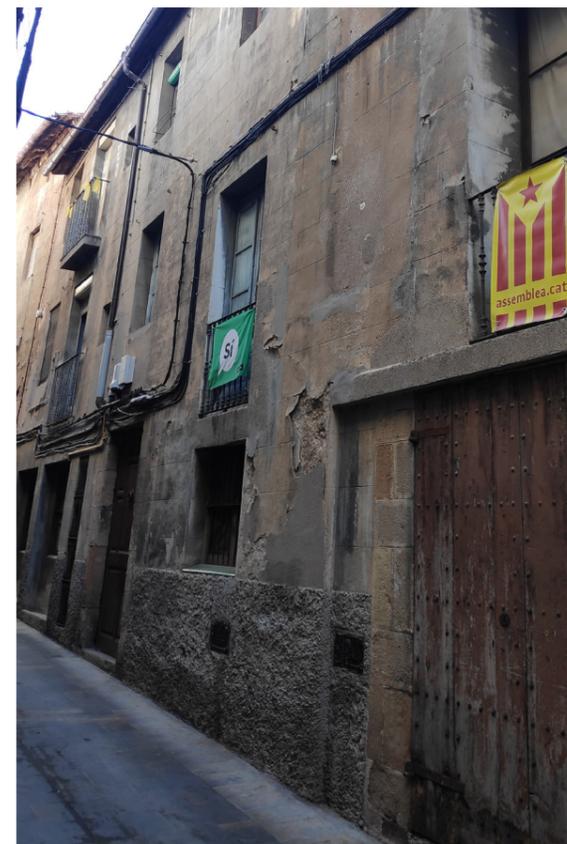
FACHADAS

La fachada funciona como muro portante en todo el edificio. De mampostería, están formadas por dos hojas exteriores de piedra y mortero, el interior relleno de piedras de peor calidad y mortero. El espesor es de 50cm.

Los accesos se producen por la fachada noroeste, mientras que la sureste da acceso al patio interior. En esta última, la fachada está compuesta por arcos de cerámica.

Las aberturas son de dimensiones diferentes en todo el edificio. Las estancias que dan a fachada suelen ser habitaciones, por lo que las ventanas van generalmente de suelo a techo; mientras que los baños y cocinas ventilan a través de ventanas más pequeñas que dan a un patio de luces. La fachada principal es de difícil observación ya que se encuentra en una calle muy estrecha y fuerza un ángulo de visión muy reducido. Las aberturas exteriores están resueltas con carpinterías enrasadas en la cara interior de los muros, con postigos de madera en el interior. Los dinteles se resuelven con sillares de piedra.

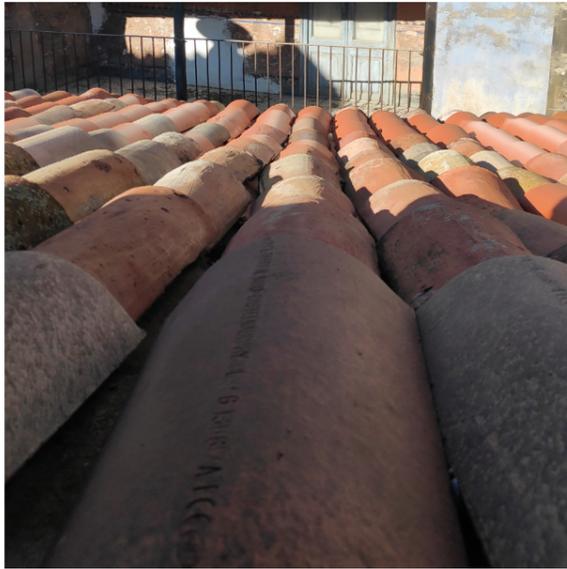
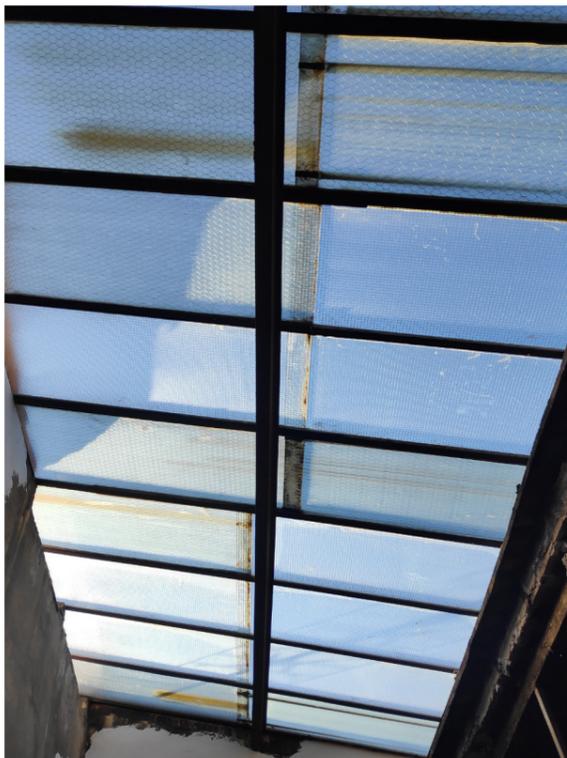
CUBIERTA

La cubierta del edificio es a dos aguas, con la cumbrera paralela a la fachada principal. Las pendientes son del 27% hacia la vertiente no-roeste y 29% hacia la vertiente sureste. Encontramos dos soluciones principales de cubierta:

- Teja cerámica, rastreles y viguetas de madera.
- Lucernario de vidrio con rastreles y carpintería metálicos.

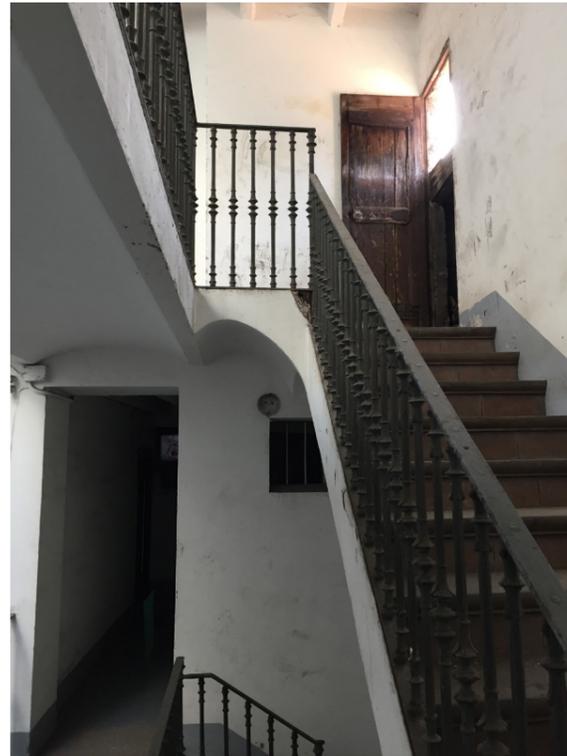
ESCALERAS

En núcleo de escaleras parte del vestíbulo de acceso, y esta formado por escaleras de tres tramos, perpendiculares entre ellos, que dan acceso a las diferentes viviendas. Se adosan al muro interior perpendicular a la dirección de las crujeas, y se resuelven con sistema de bóveda catalana. Tienen un ancho de 97cm, con dos descansillos de 97cm x 130cm.

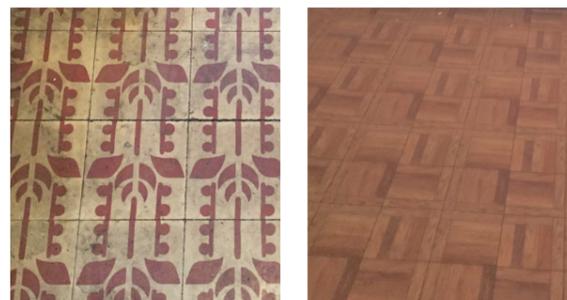
PAVIMENTOS

En la mayoría de las estancias el pavimento es cerámico, con variaciones en la medida o la disposición. Encontramos piezas cuadradas de 20x20cm, con disposiciones a soga, a junta continua o en espina de pez. También podemos encontrar algunas estancias con pavimento de madera, o directamente sin pavimento.

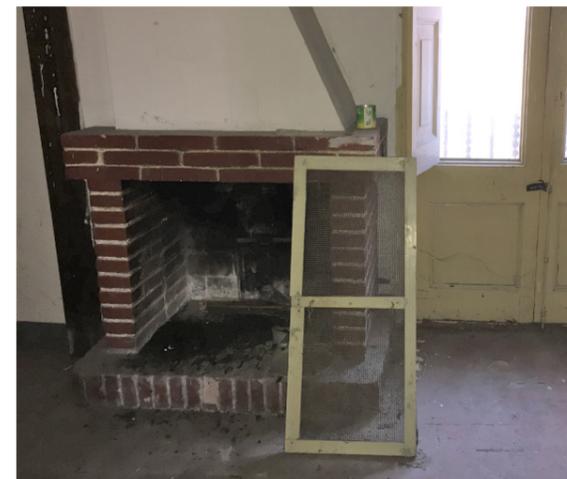
Carece de muchas de las instalaciones, aun así, tiene un seguido de instalaciones básicas:

- Instalación de agua: los puntos de agua se encuentra en la cocina y el baño, des de la planta sótano a la planta segunda.
- Instalación eléctrica: básicamente para suplir la necesidad de iluminación artificial, des de la planta sótano a la planta segunda.
- Sistema de calefacción: podemos encontrar radiadores en la planta baja y planta primera; y una chimenea en la planta segunda.

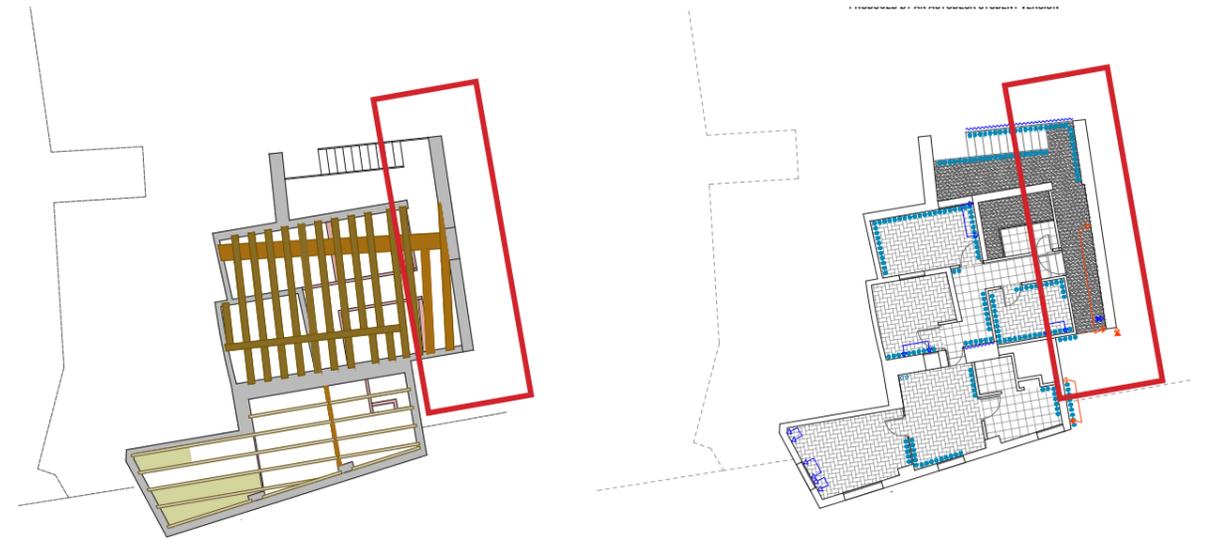
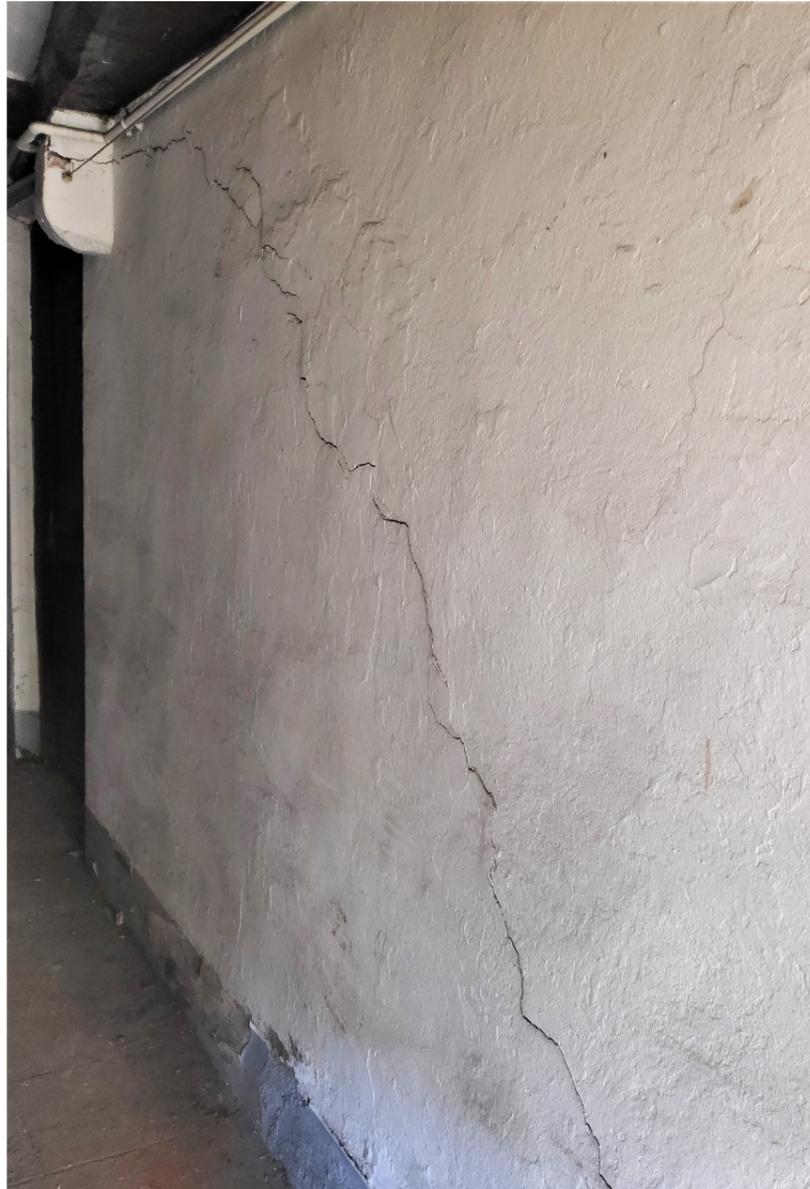
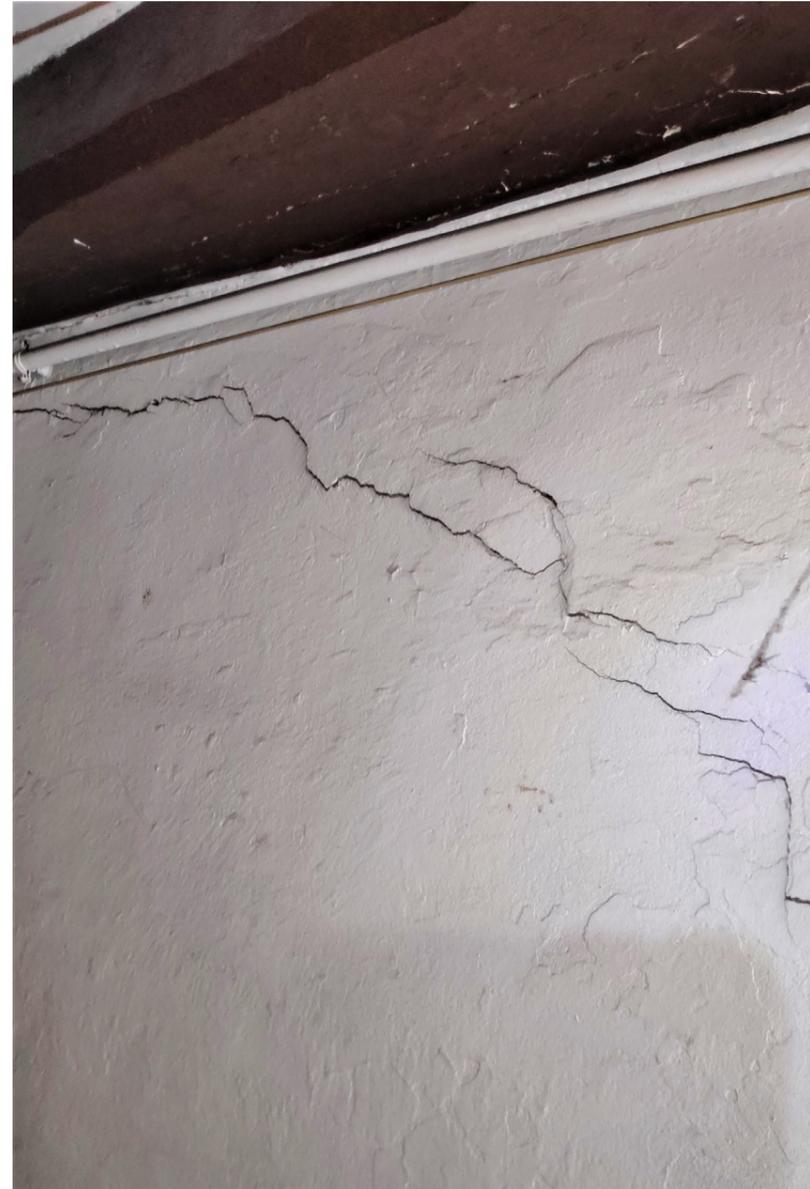
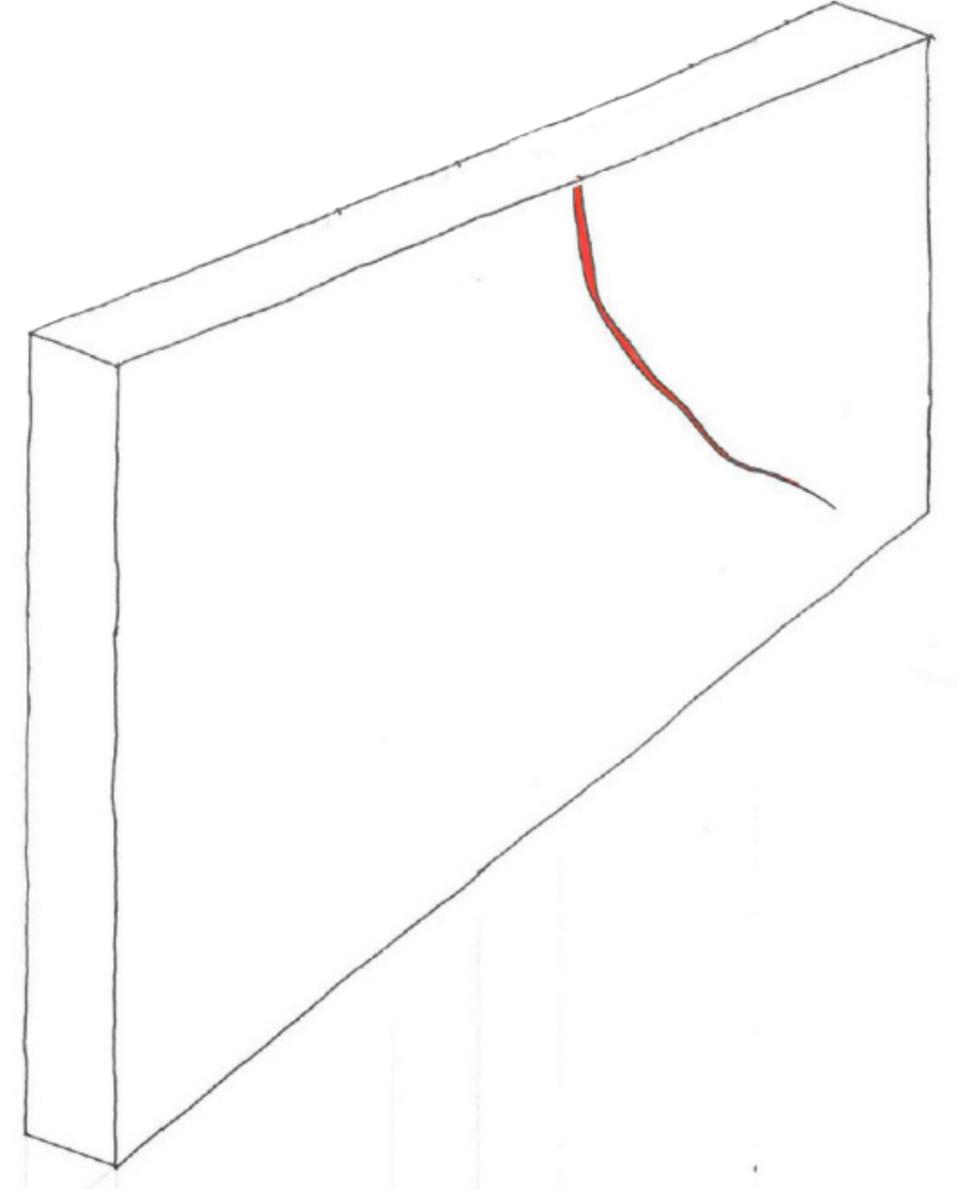
Grieta diagonal en el muro de planta -1.

Causas

Grieta generada por asentamiento del edificio y irregularidad de cargas del forjado a lo largo del muro.

REPARACIÓN DE LA GRIETA DEL MURO

Grieta diagonal originado por las cargas diferenciales a causa del forjado. Para que el muro restablezca su continuidad estructural. Volver a actuar como un único muro, no como dos. Se puede hacer un grapado por un lado o por las dos, utilizando fibra de vidrio para muro de piedra o ladrillo.

Fases de ejecución

- 1) Introducir el canto de la espátula y abrir la grieta en forma de «V».
- 2) Aplicar en el interior una masilla flexible
- 3) Adherir cinta de vidrio una vez se haya secado la masilla
- 4) Aplicar una masilla de acabado sobre la cinta de vidrio
- 5) Lijar una vez se haya secado la masilla y aplicar la pintura de acabado

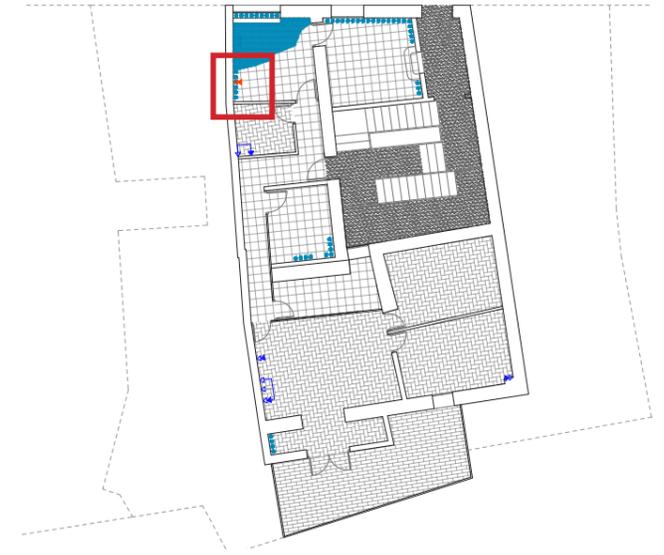
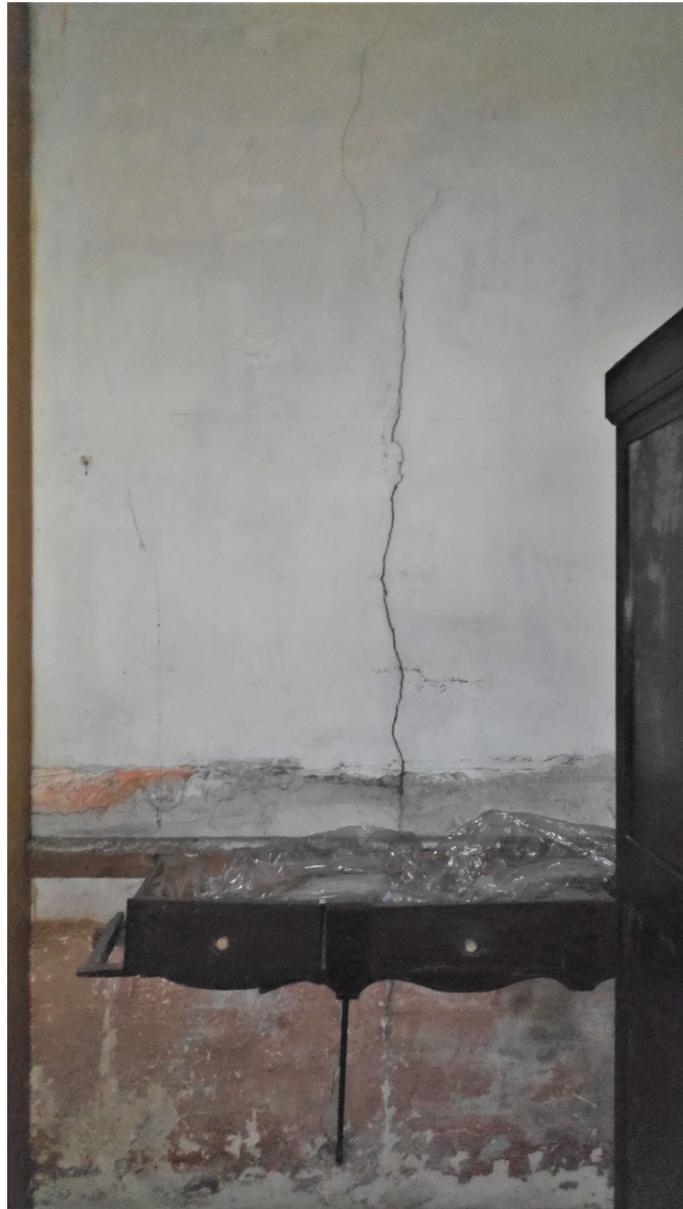
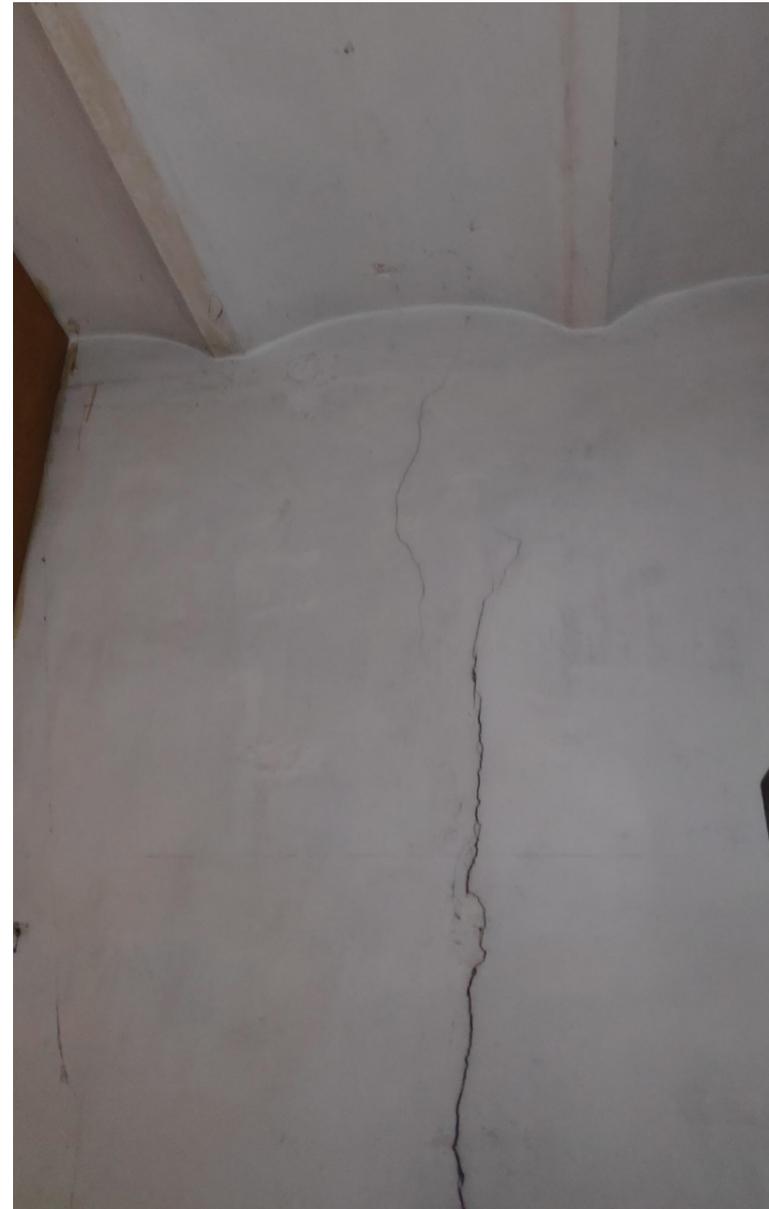
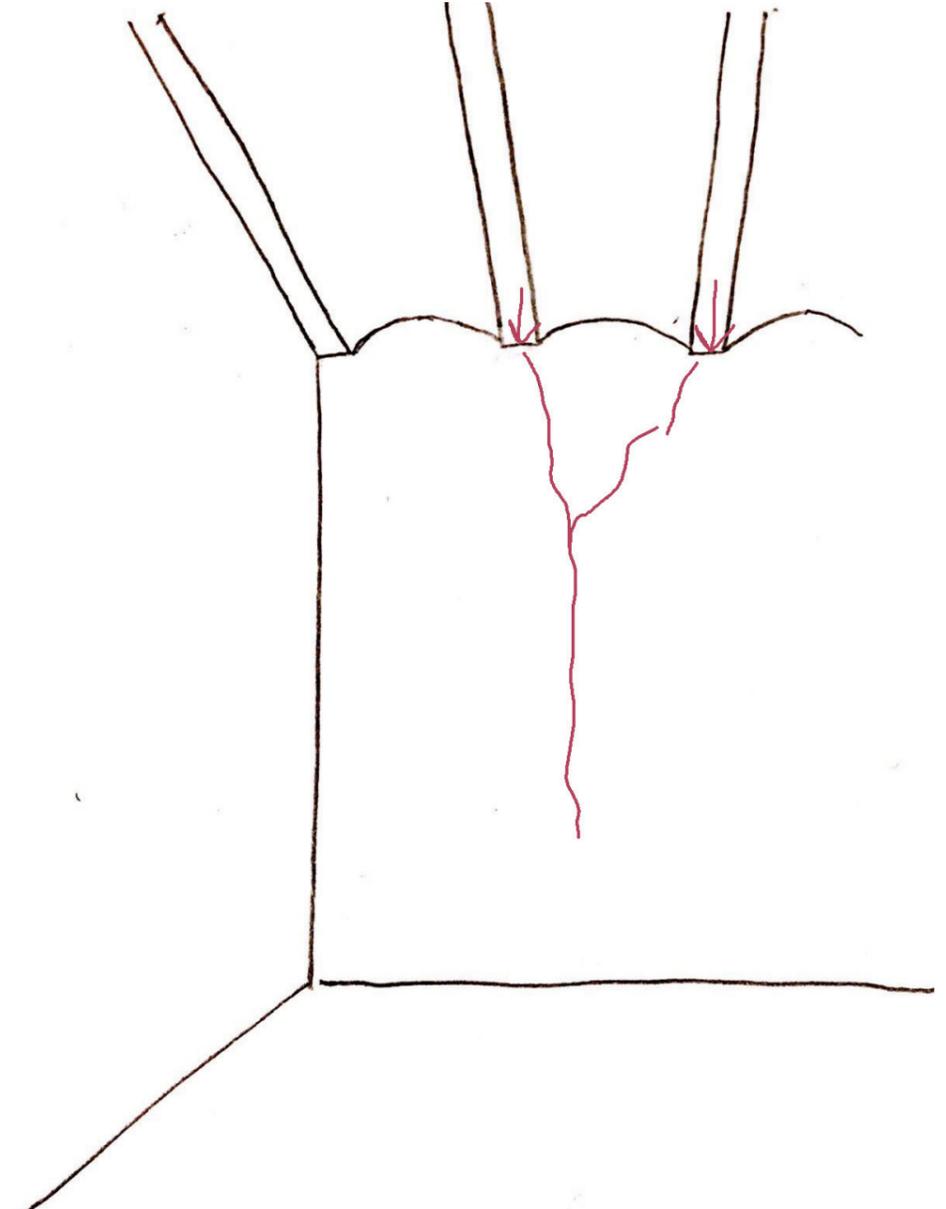
DIFERENCIA DE CARGAS

Descripción

Grietas verticales situadas en la pared de planta baja. La grieta presenta su extremo superior coincidente con el apoyo empotrado en el muro de la viga del techo.

Causas

Debido al contacto entre los dos materiales constructivos (cerámica en la estructura y mampostería de piedra como cierre) y su comportamiento mecánico diferente. A

REPARACIÓN DE GRIETA EN LA PARED

Fase de ejecución

1. Se coloca un perfil metálico en forma de L por debajo de las vigas.
2. Se colocarán testigos para saber si la grieta es progresiva o bien está estabilizada .
3. Si la grieta está estabilizada se impregnarán los bordes de la misma con una resina acrílica .
4. Se colocará una tira de fieltro no tejido de poliéster o una gasa cubriendo la grieta .
5. Se aplicará una segunda capa de resina.
6. Finalmente se pintará con una pintura elástica .

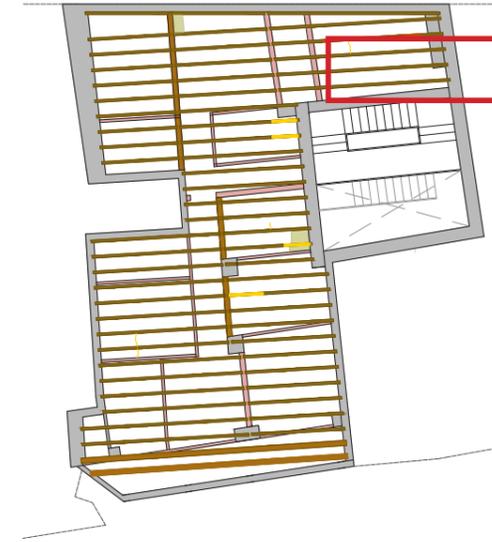
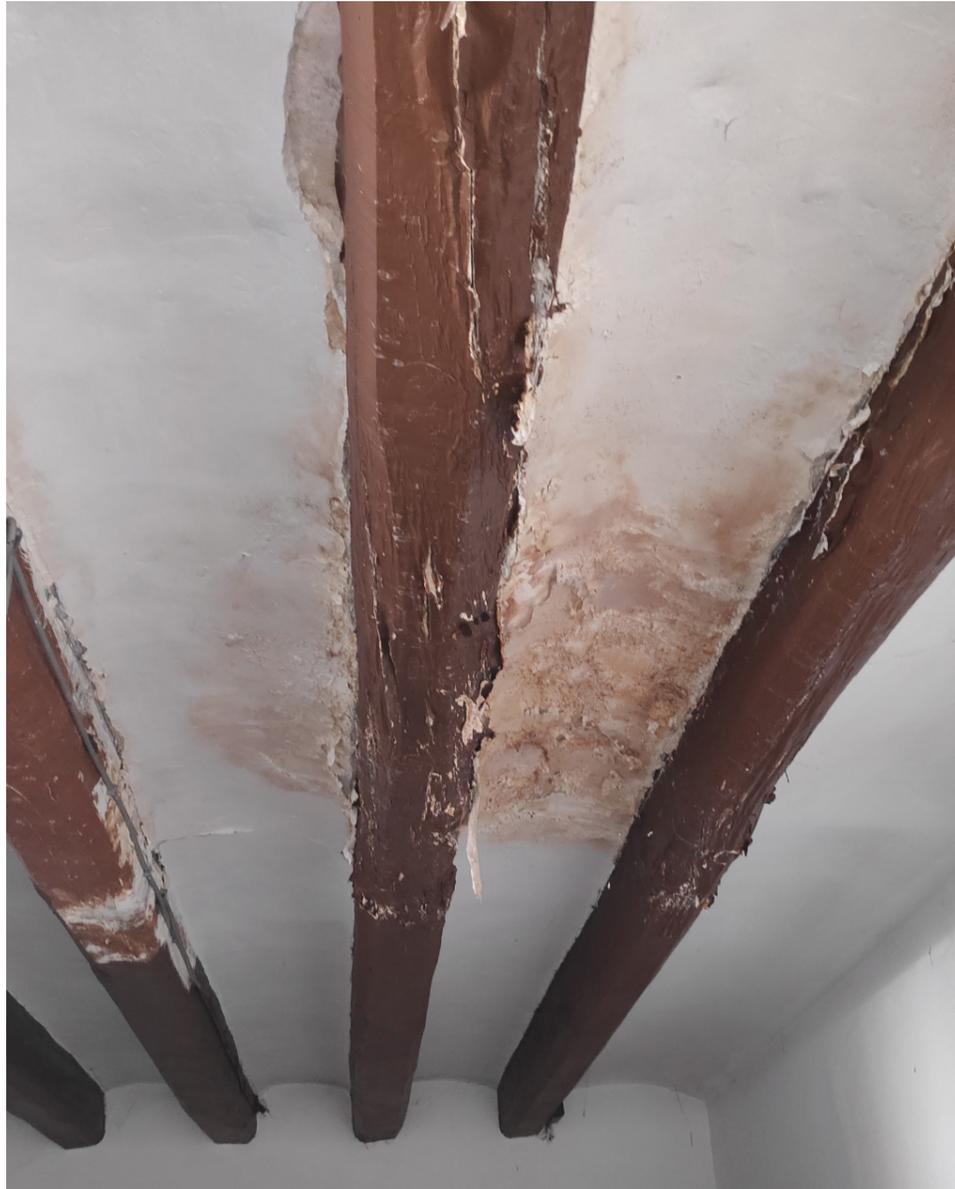
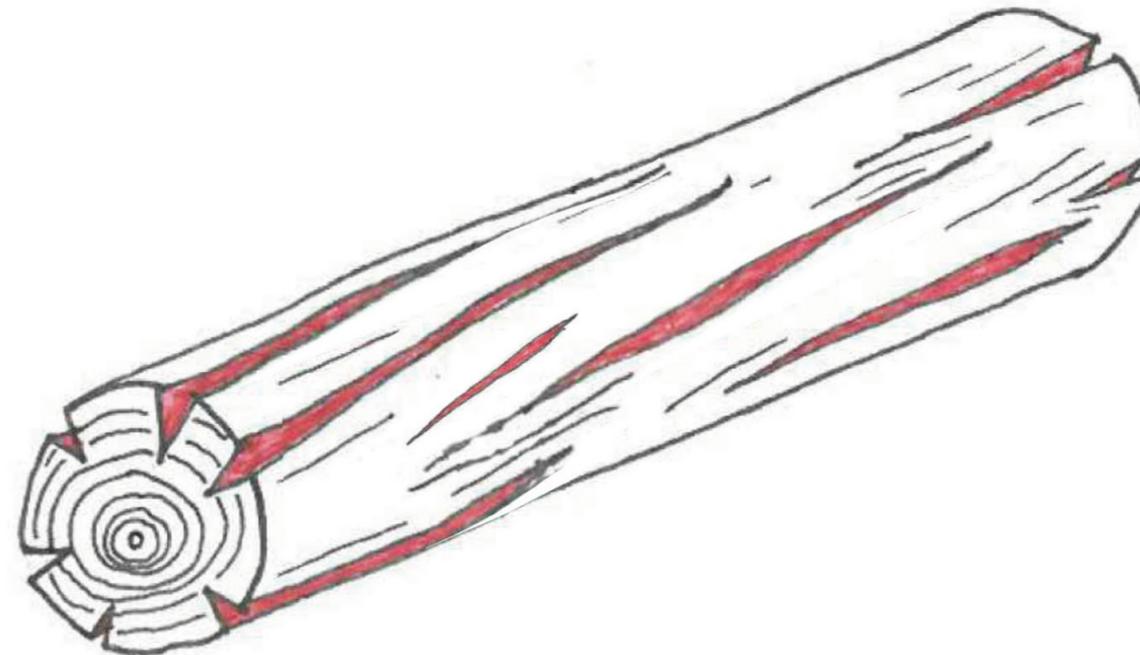
GRIETAS EN LA VIGA

Descripción

Conjunto de grietas longitudinales a la viga de la segunda planta situadas en su parte inferior.

Causas

El incorrecto secado de la viga, puesta en obra demasiado rápido, ha provocado una pérdida de humedad repentina en el elemento generando las grietas existentes. El trabajo a flexión de la viga provoca un aumento de las grietas aumentando su anchura y longitud.

REPARACIÓN DE LAS VIGAS

Para mejora del comportamiento mecánico del techo de planta segunda. Este ayudará a suplir los esfuerzos que no pueden aguantar las vigas.

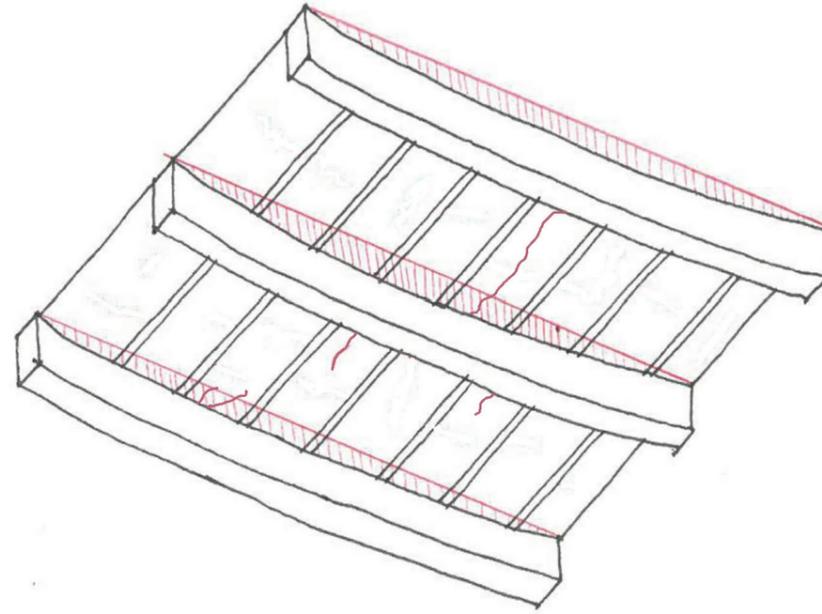
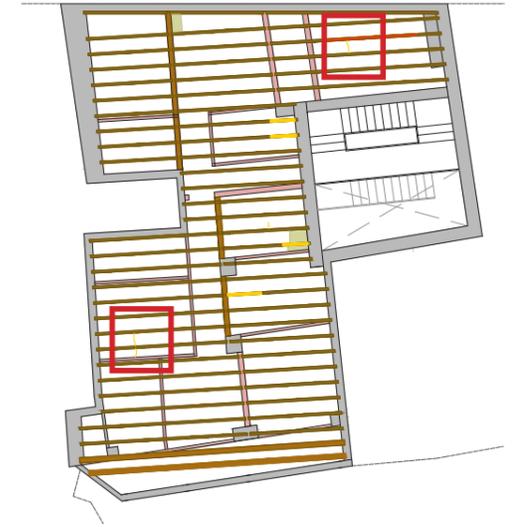
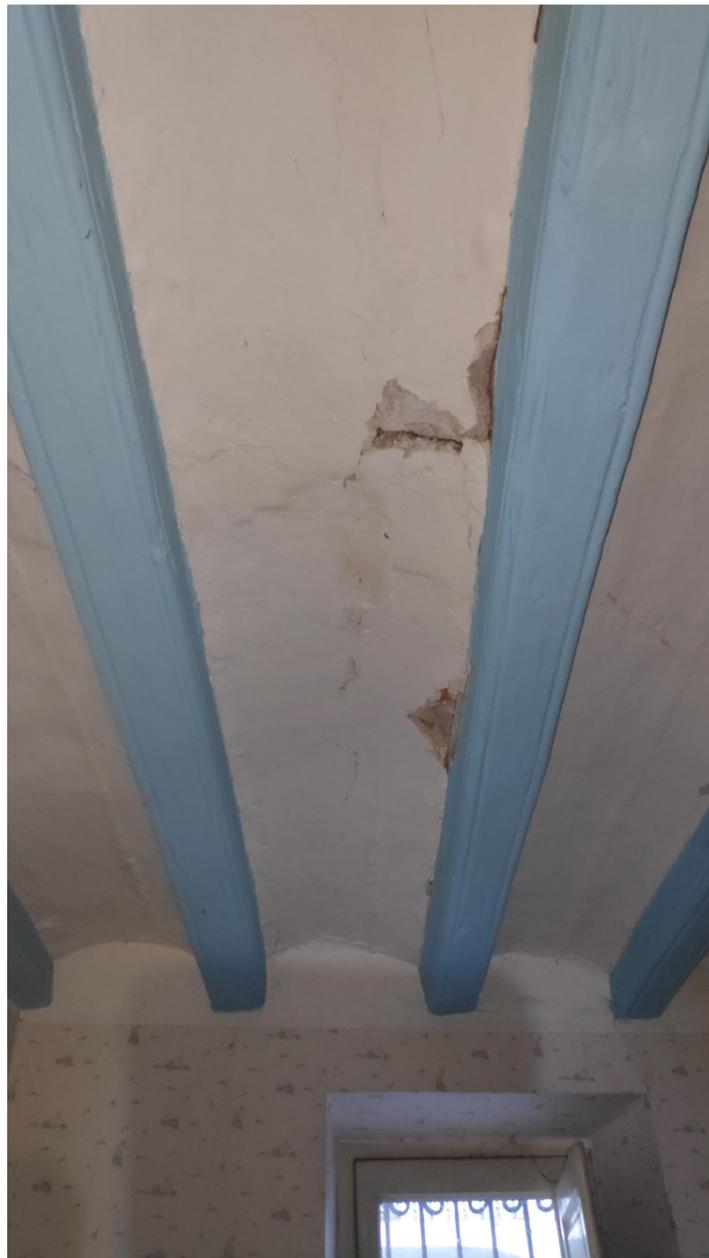
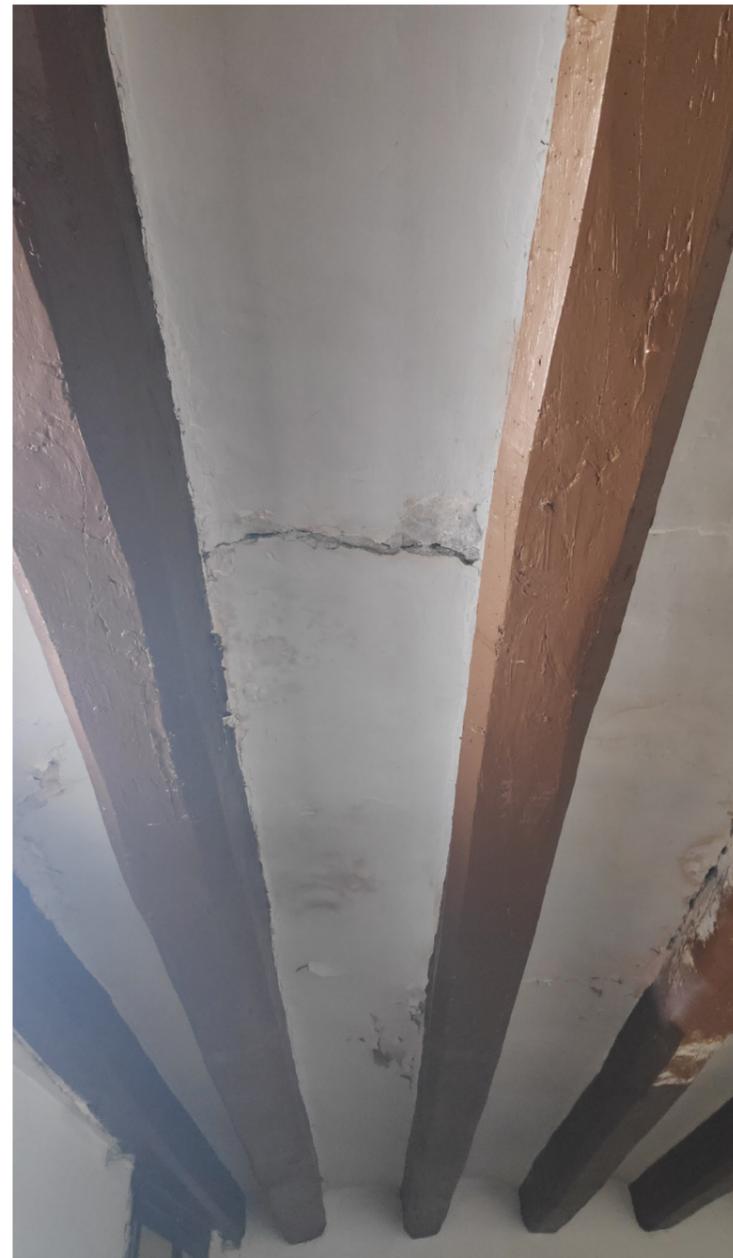
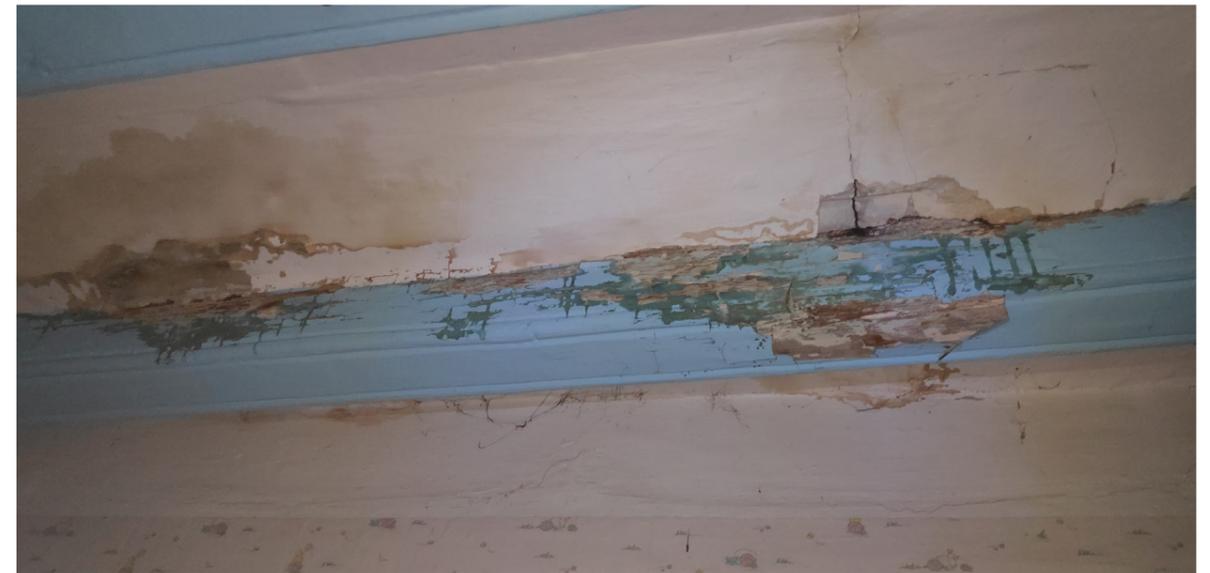
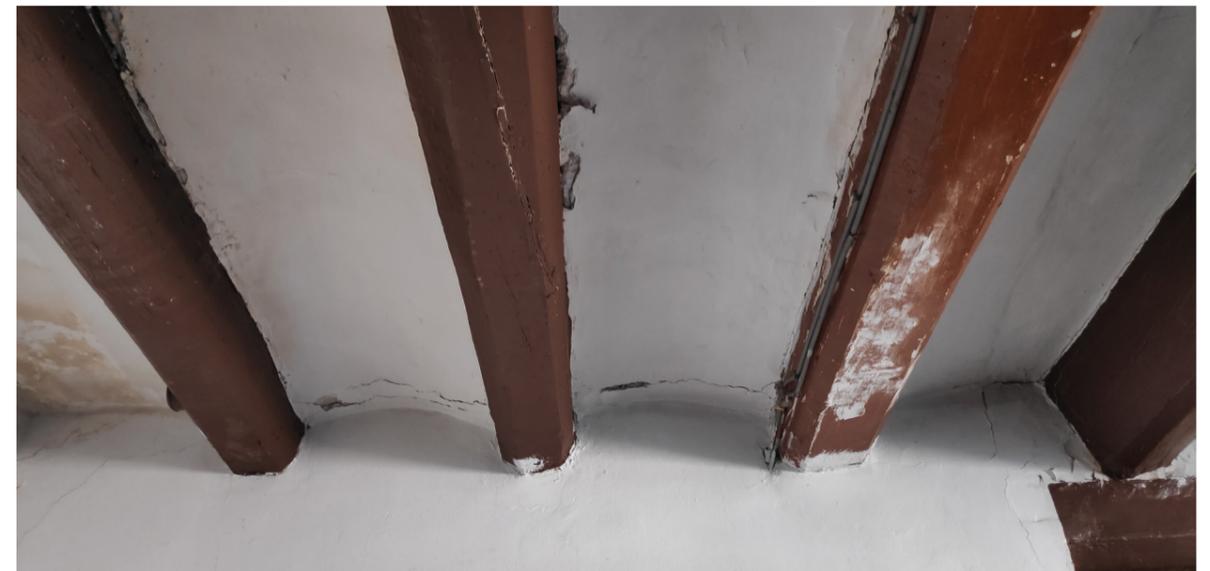
FISURA EN LAS BOBEDILLAS

Descripción

Causas

La flecha excesiva de las vigas del techo de planta segunda, así como la diferencia de flechas dentro del conjunto de vigas del techo, han generado tensiones en el débil entrevigado disipadas en forma de grieta.

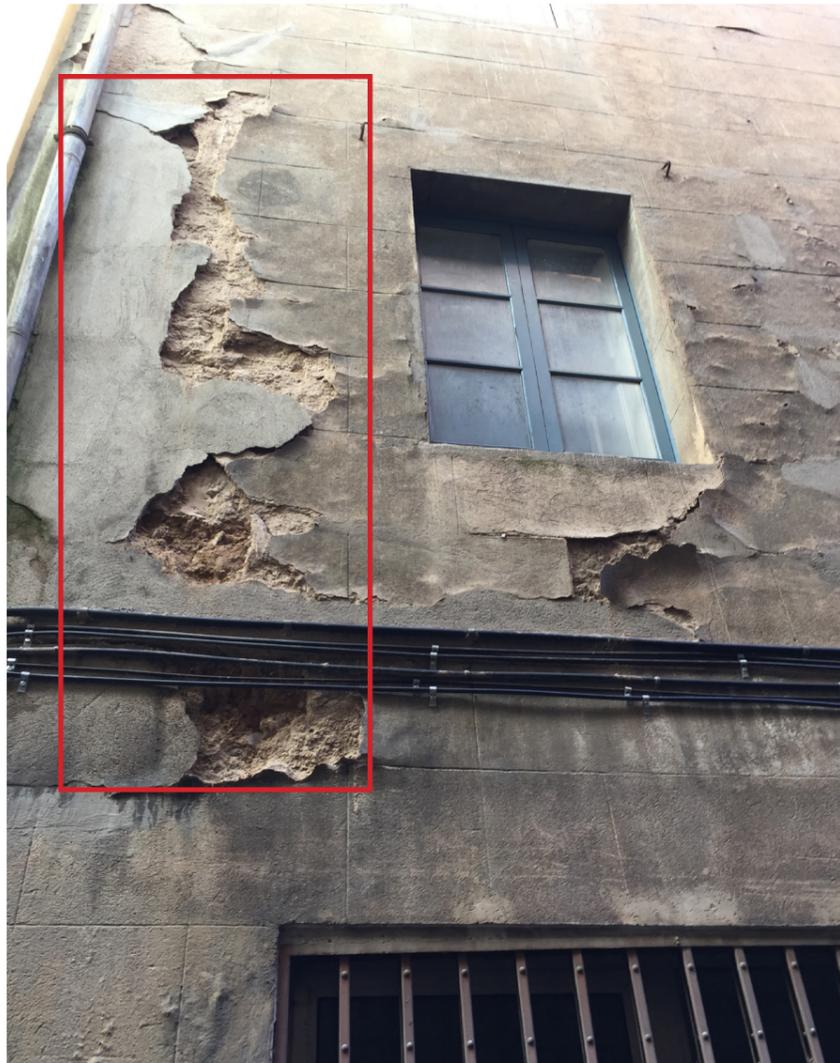
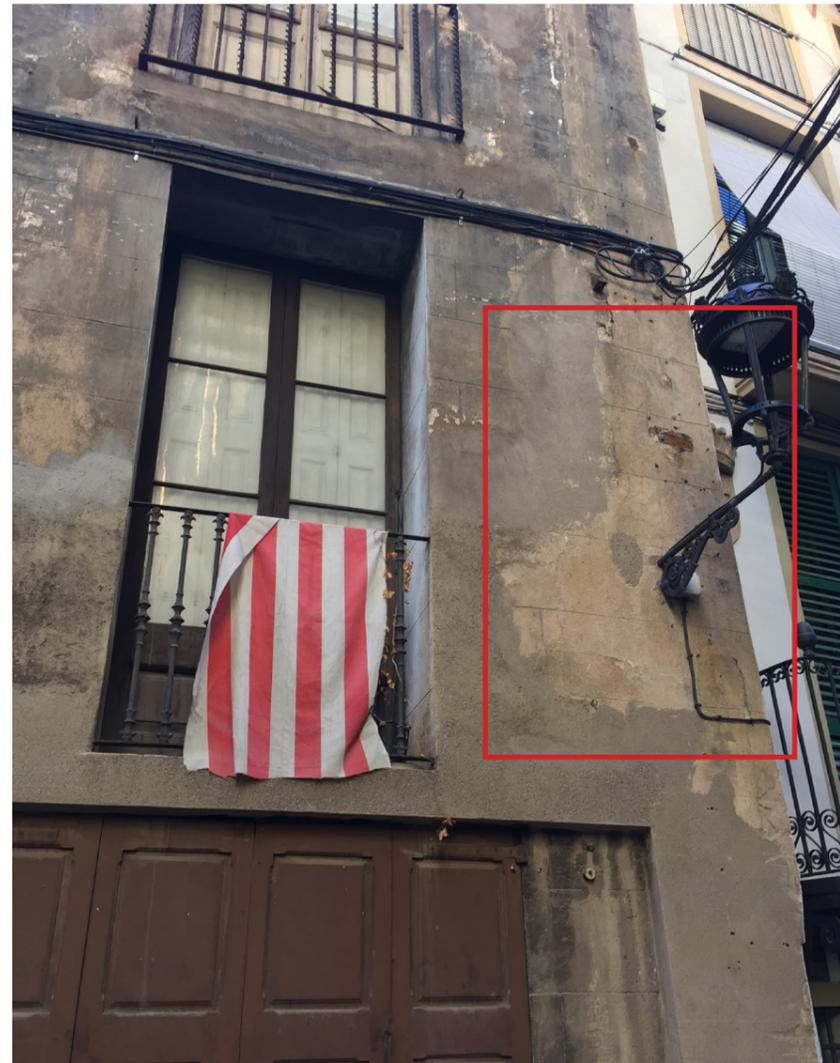
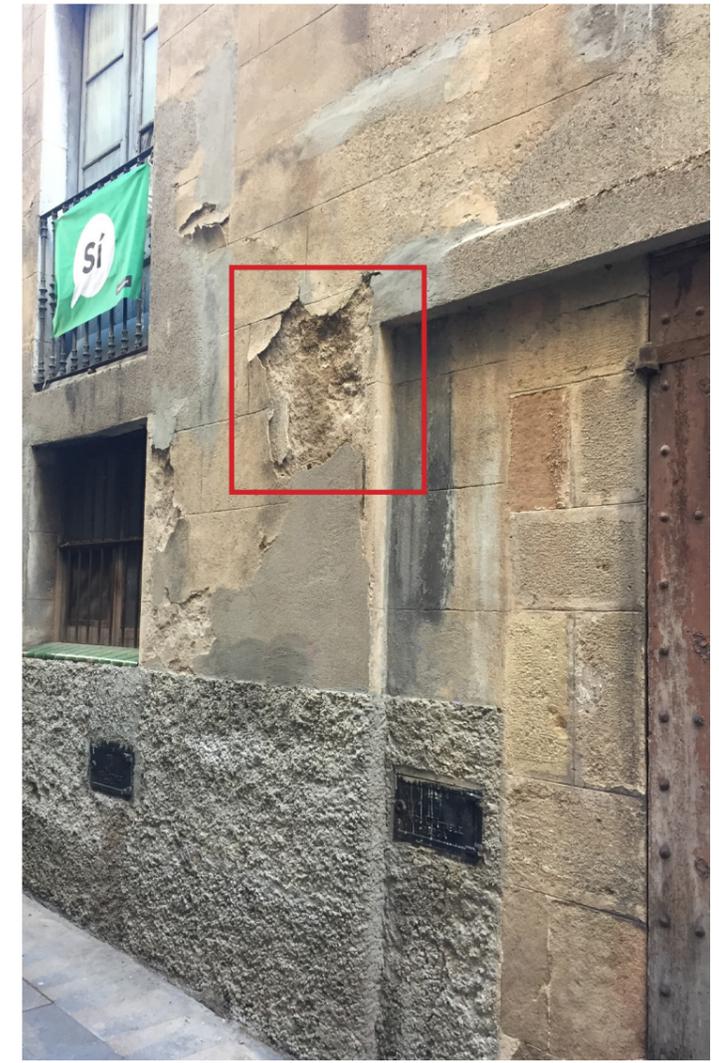
CRECIMIENTO VEGETAL EN LA FACHADA

CreCIMIENTO vegetal en la fachada norte donde hay humedad y la fachada sur en la fachada de planta -1.

Las filtraciones de agua por suelo y los muros de cierre generan humedades.
