EDIFICIO DE VIVIENDAS CAL BLANXART, BERGA PROYECTO DE ESTUDIO Y REHABILITACIÓN

Zhiyun Chen / Raquel Segarra
Construcción IV / Estefanía Martín
1r Semestre 2019

OBJETO DE TRABAJO

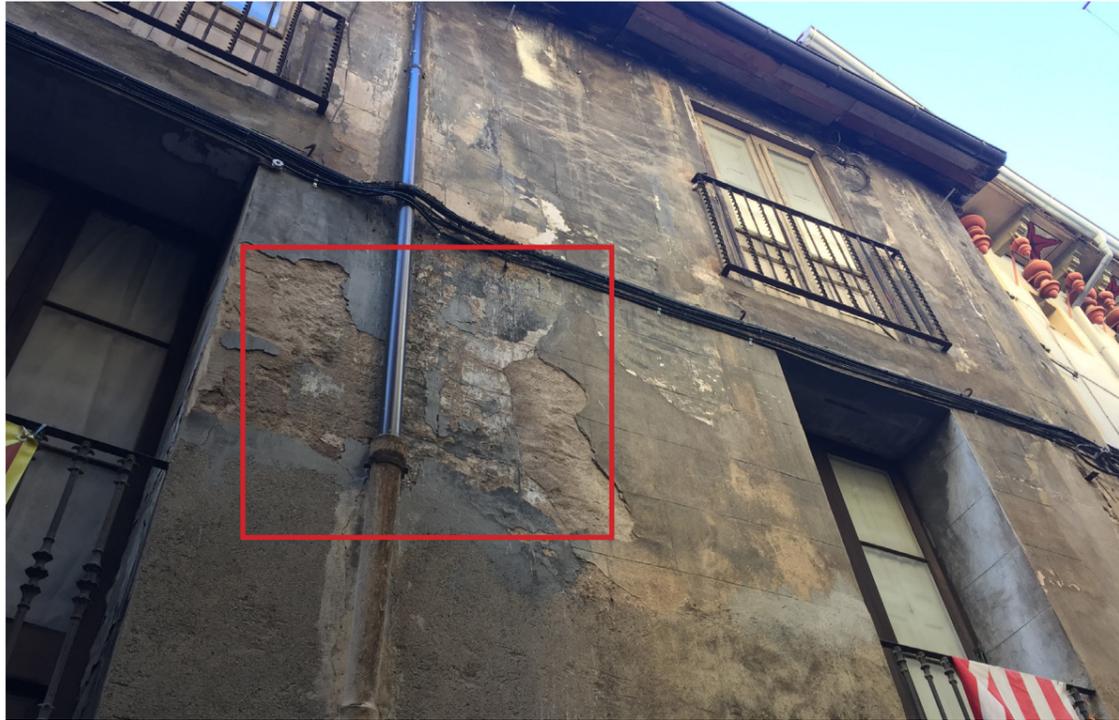
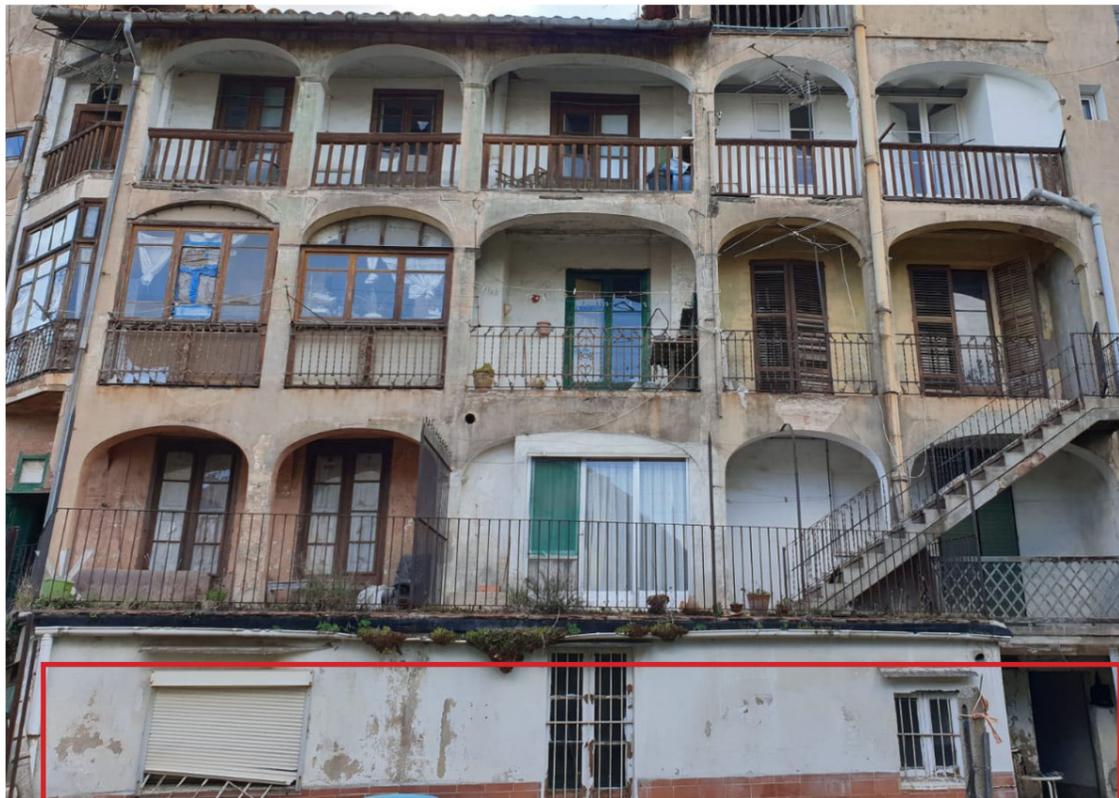
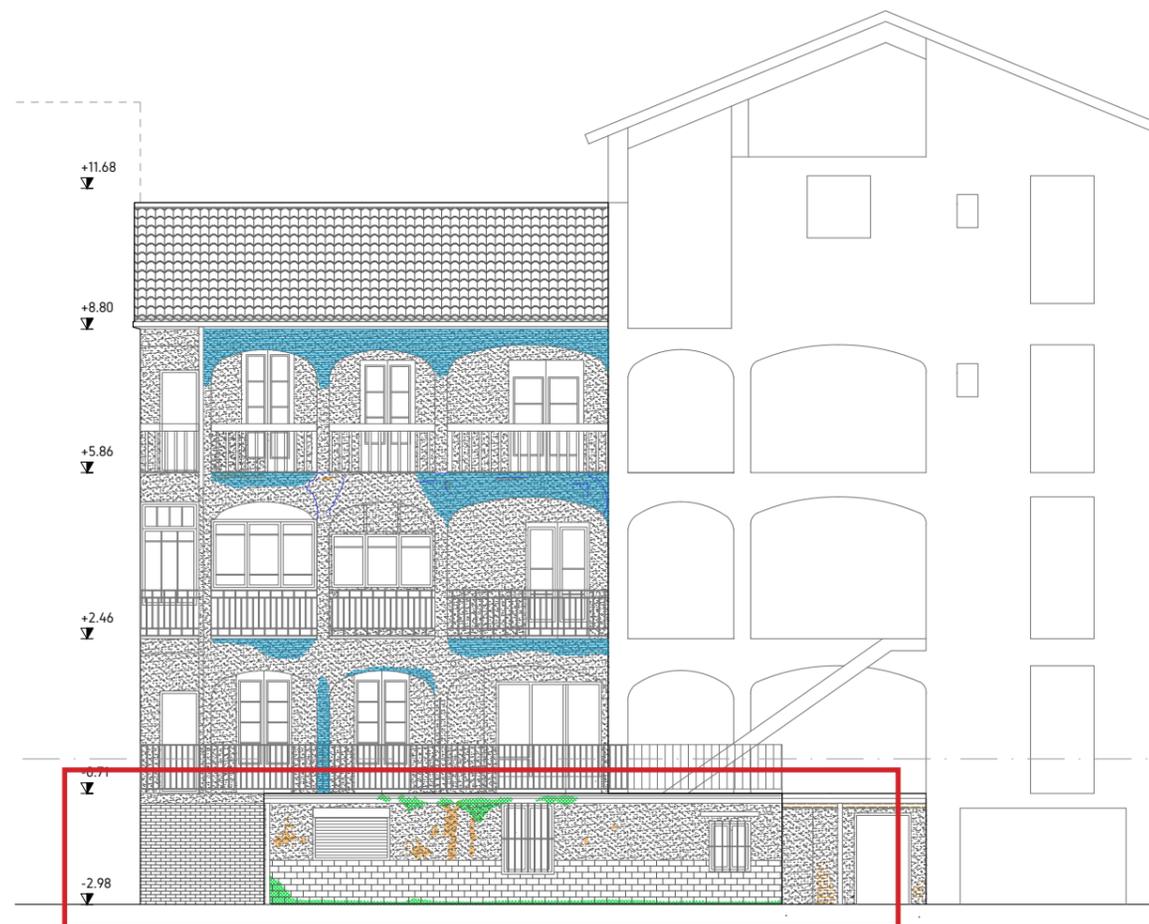
MANCHAS EN LA FACHADA

Manchas en la fachada norte.

Las manchas oscuras están ubicadas bajo los puntos de evacuación de aguas de la cubierta, provocando están formadas por colonias de hongos, producidas por esporas que flotan en el aire y se concentran en sectores propicios para su crecimiento, es decir zonas frías y húmedas.

Colocación de canalón en los tramos de cubierta donde el original esté deteriorado, para evitar escorrentías incontroladas, evita las humedades y manchas de la fachada.

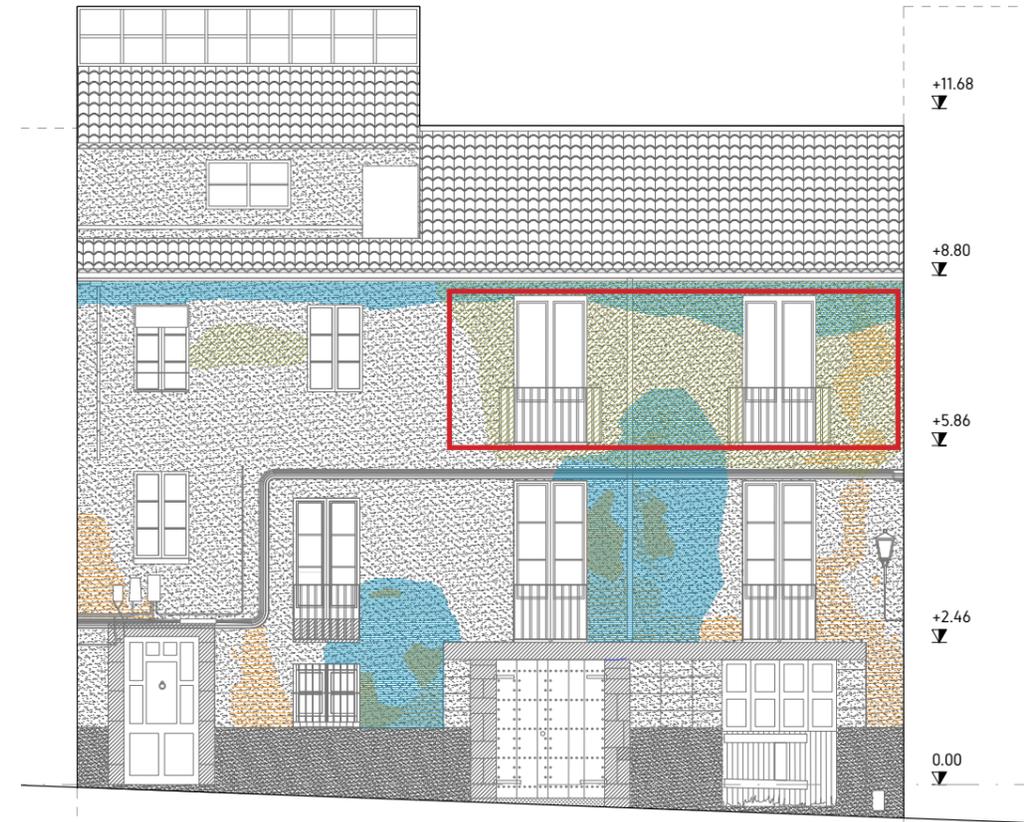
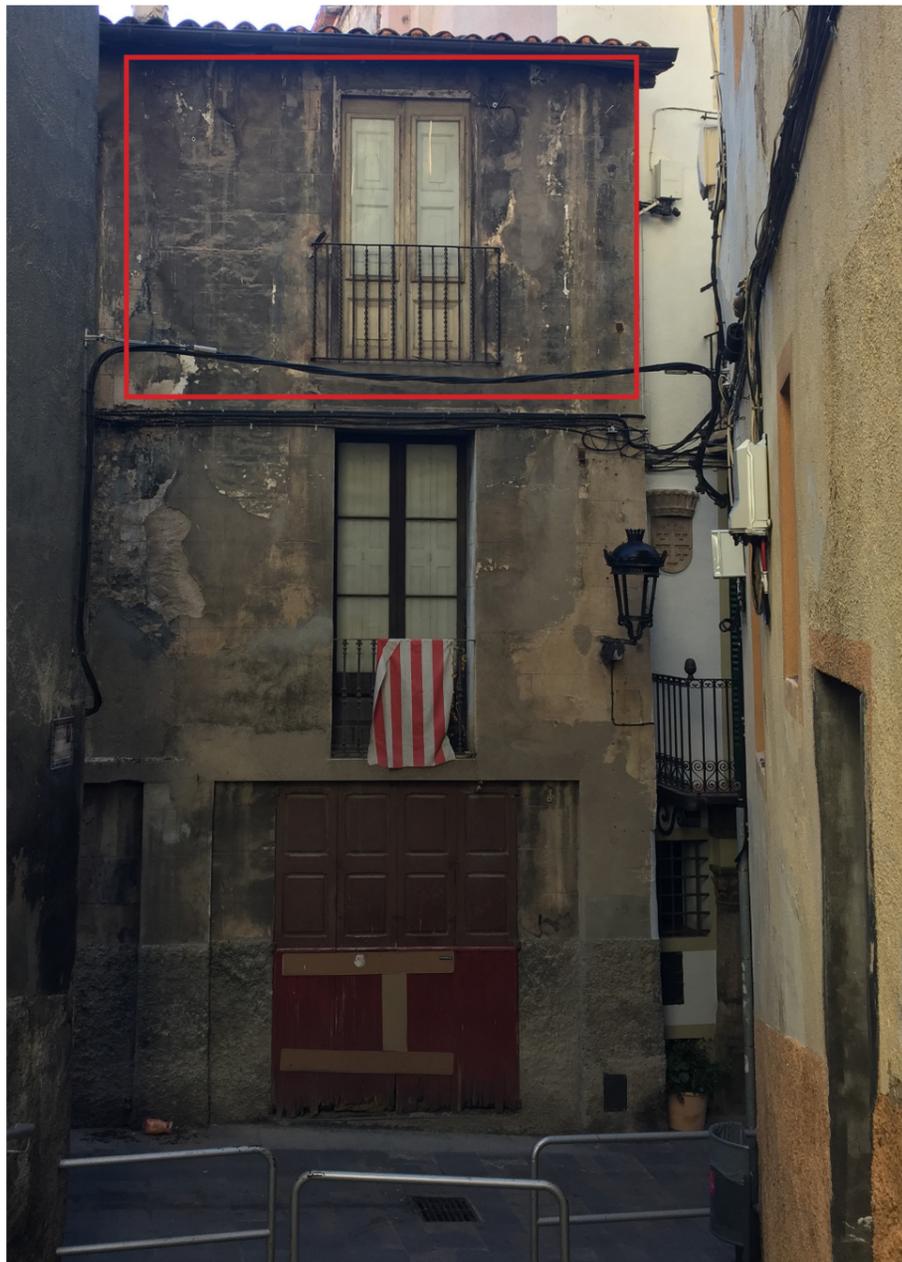
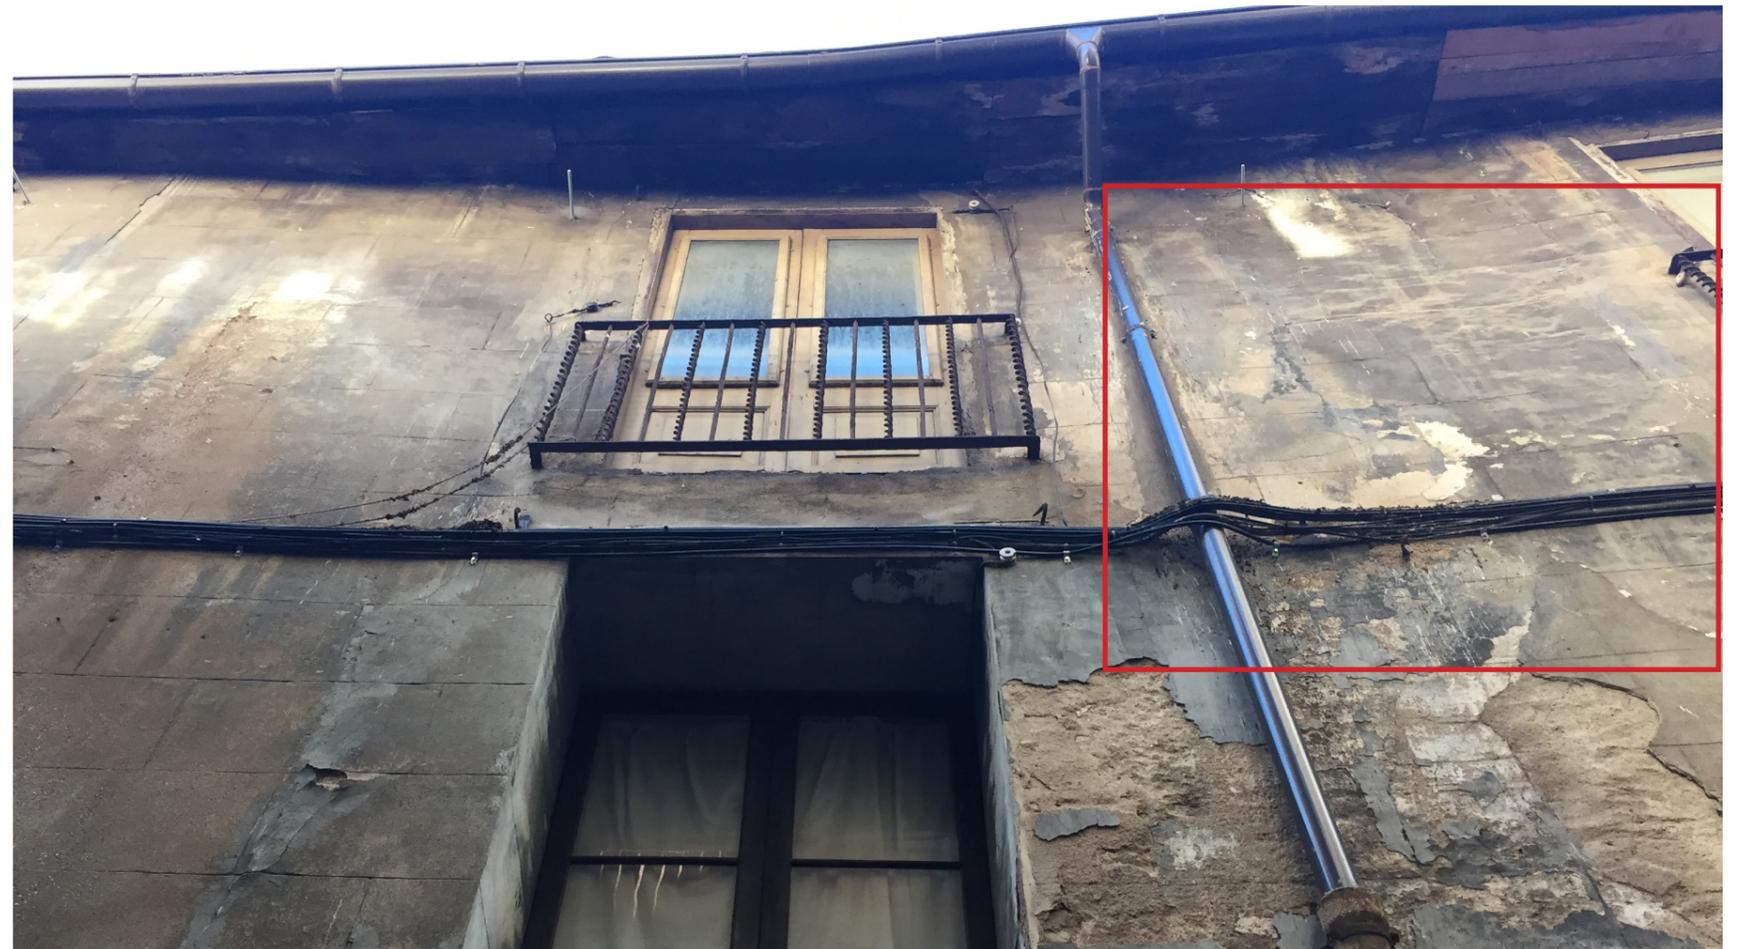
HUMEDAD EN LAS FACHADAS

Humedad en la fachada en las partes donde hay desprendimiento del material, debajo de la cubierta y perímetro de los forjados.

La falta de un buen alero, afecta directamente a la fachada sur, haciendo que cada vez que llueve, la lluvia dañe mucho el tabicado. El va erosionando y si van introduciendo líquenes y hongos. Su aspecto cada vez es más negro. En la fachada norte falta de un correcto soleamiento del muro, facilita el ascenso del agua proveniente del terreno por capilaridad. El agua no se evapora, empapa el muro y produce el desprendimiento del mortero. Humedad presente prácticamente los 365 días del año.

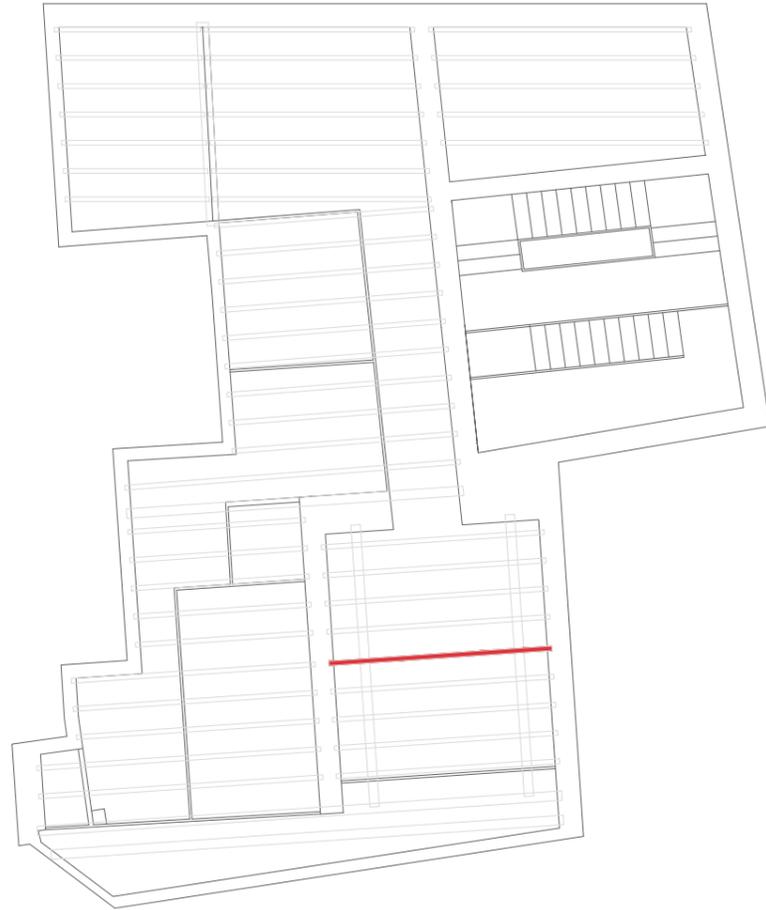
CÁLCULO VIGA PLANTA PRIMERA

(Vigueta de madera con bovedilla de yeso)

L = 4.54m
 Sección = 10cm x 20cm cada 60cm
 Clase 1
 C16

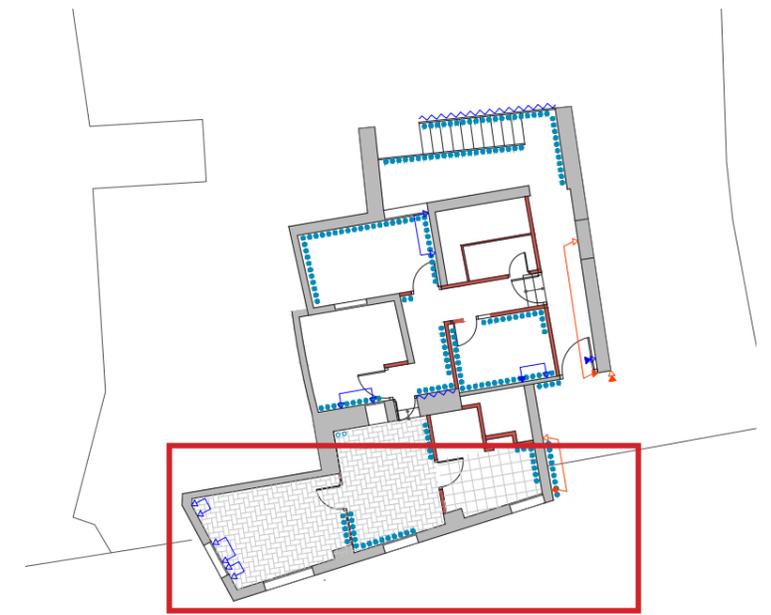
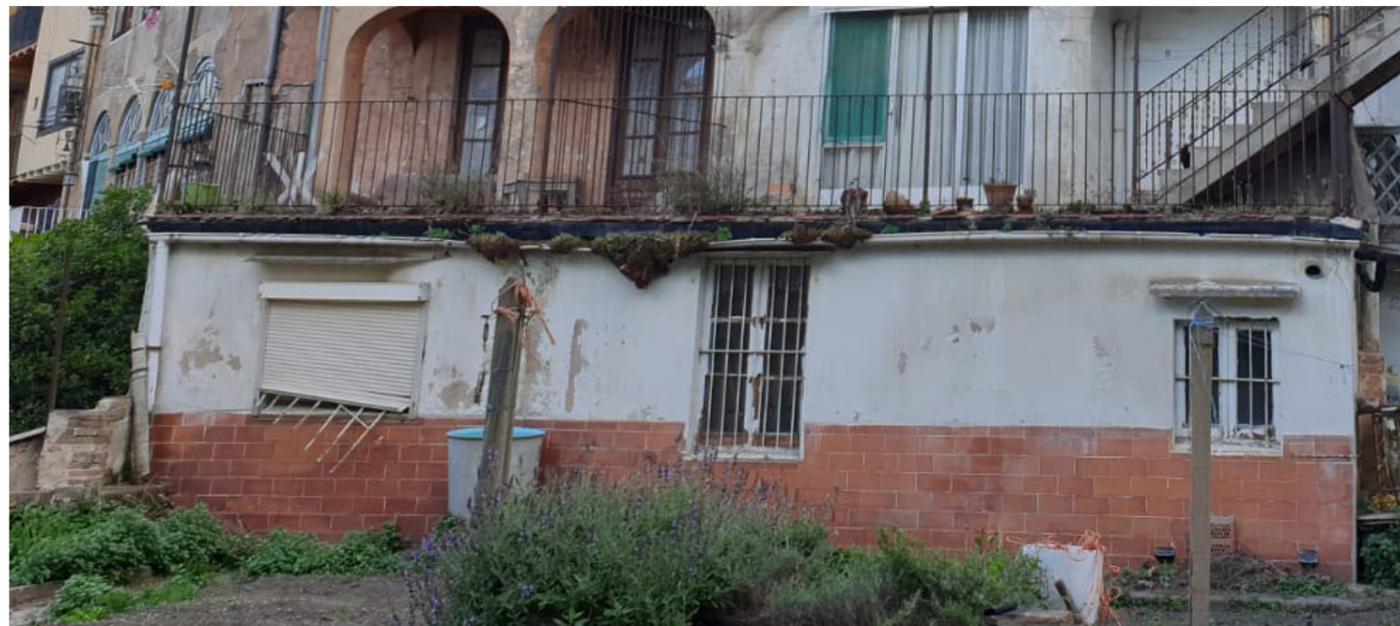
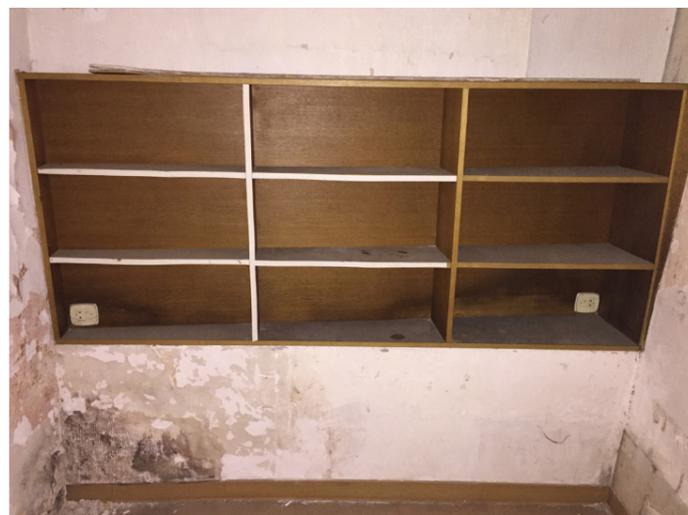
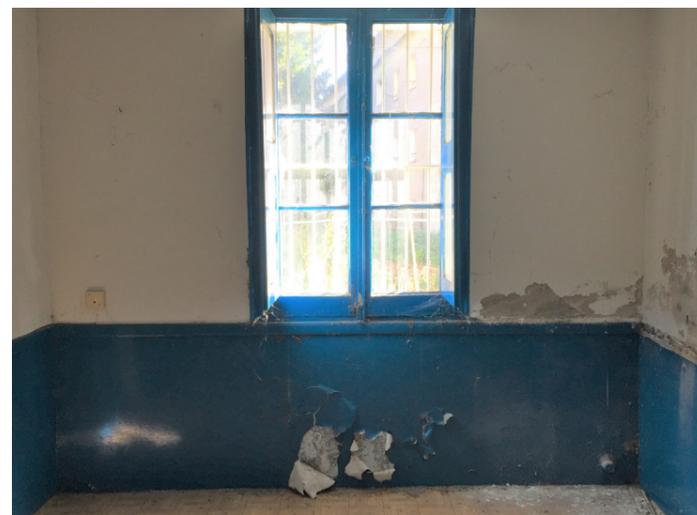
REPARACIÓN DE MANCHAS Y DESPRENDIMIENTO DE FACHADA

En la fachada norte afectadas por desprendimiento del material y manchas por lluvia y humedad. Resolveremos la fachada tapando las zonas de desprendimiento con mortero y aplicar una capa de de silicóna al final para proteger agua de lluvia. Las siliconas no se ve nada, no cambian las propiedades del revestimiento original.

- 1) Limpieza tradicional basado en agua y cepillado, para zonas donde hay lesiones mas pequeñas y manchas por hongos.
- 2) Limpieza con pulverización de chorros de agua a baja presión, con una presión de 2.5 a 4 atm. Limpiar con agua nebulizada que permite una lenta velocidad de agua sobre la superficie de piedra, gastando menos líquido.
- 3) Rellenar los huecos y faltas de planimetría existentes en el soporte con el mortero
- 4) Realizar las maestras que servirán de guía para el control del espesor
- 5) Dejando una superficie lisa y homogénea para recibir el acabado exterior
- 6) Tapar las fisuras más anchos de 0.5mm y aplicar una capa de silicóna para

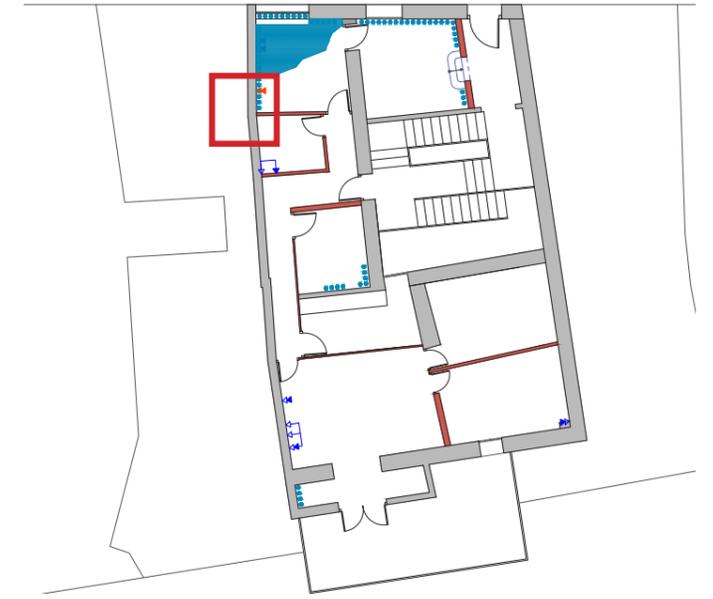
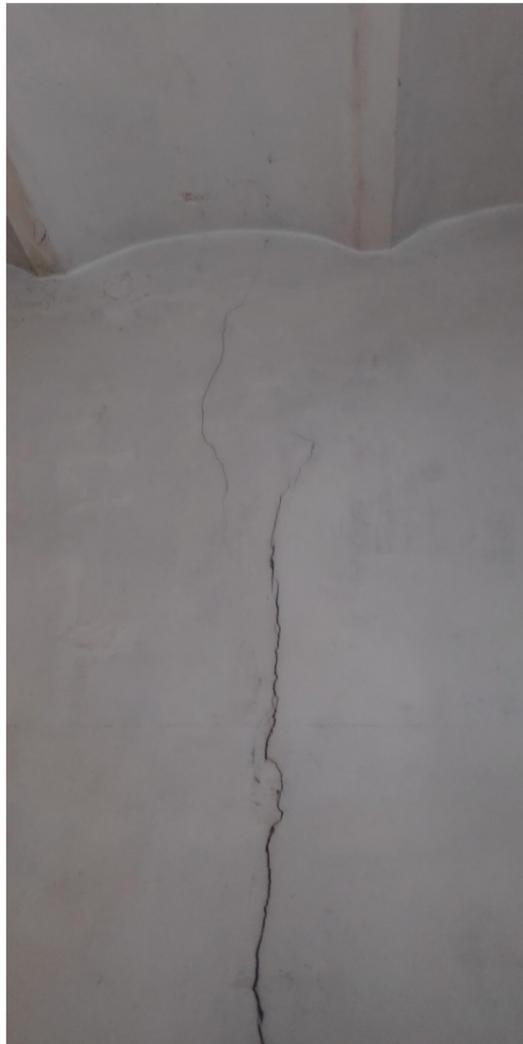
REPARACIÓN DE LAS VIGAS

Para mejora del comportamiento mecánico del techo de planta segunda. Este ayudará a suplir los esfuerzos que no pueden aguantar las vigas.

- 1) Se apeará el tramo del techo que apoya sobre la viga.
- 2) Se practicará un agujero en la pared, construyendo un dado de apoyo de hormigón para repartir las cargas de la viga de refuerzo .
- 3) Se colocará un perfil de refuerzo (previa protección de su cabeza con pinturas antioxidantes) debajo de la viga dañada.
- 4) Se rellenará el espacio entre la viga y el perfil de refuerzo con mortero o bien, con cuñas para hacerlo entrar en carga.

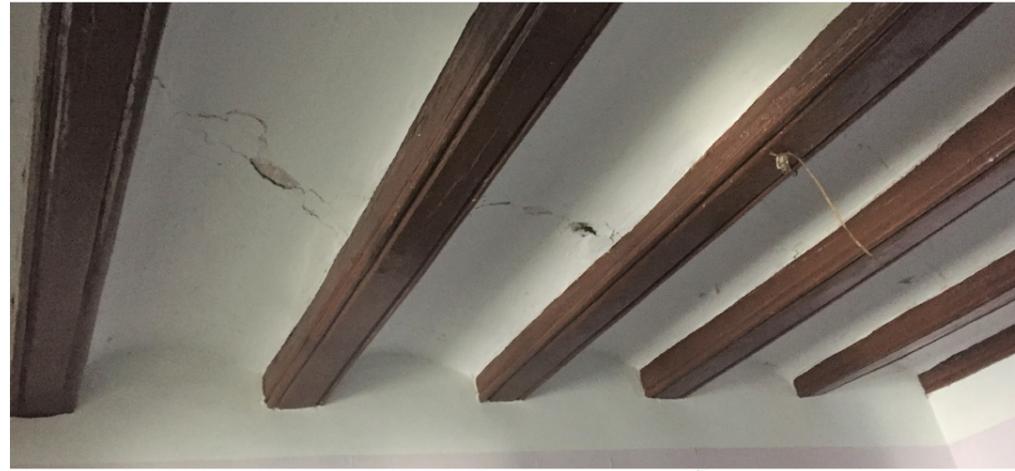
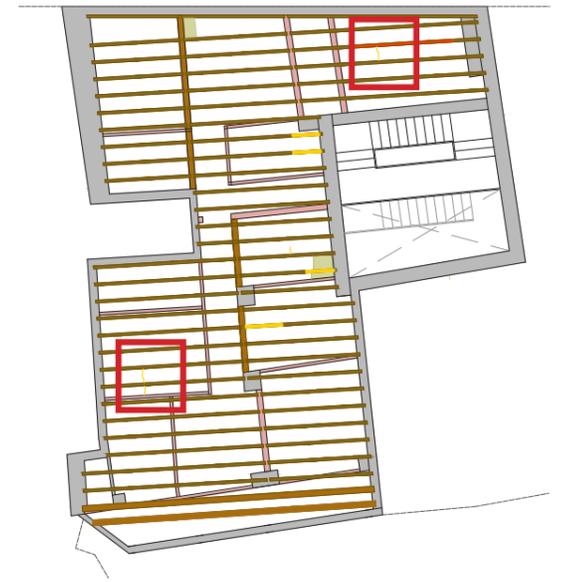
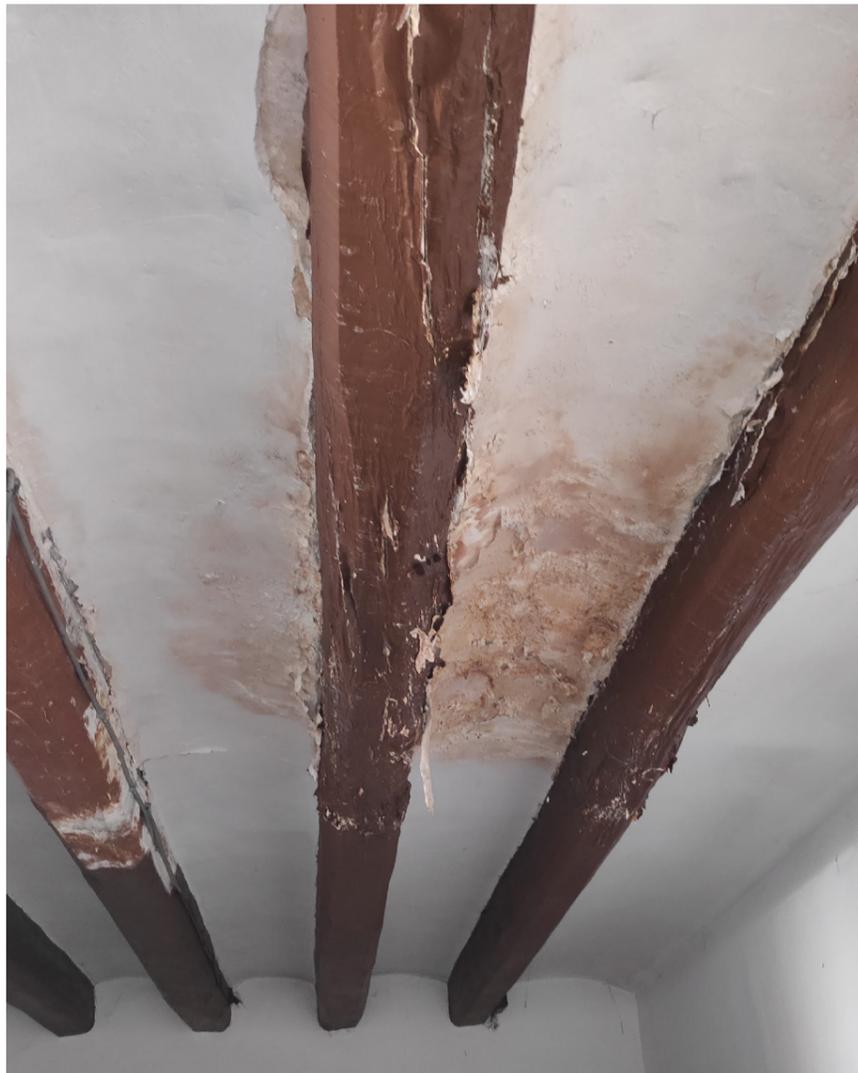
INTERVECIÓN ANTIBIOTICO

Actuación a partir de productos químicos en los elementos de madera afectados para eliminar los insectos de ciclo larvario existentes y evitar futuras afectations.

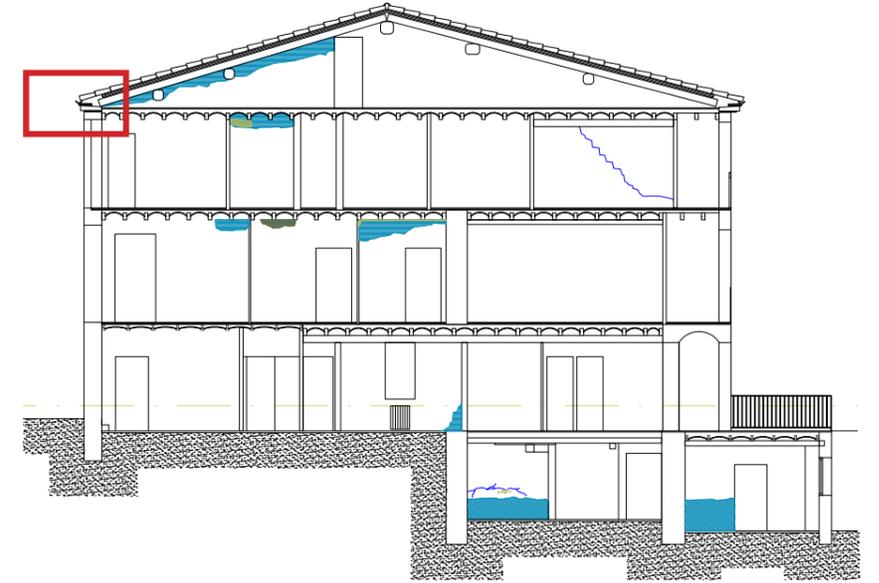
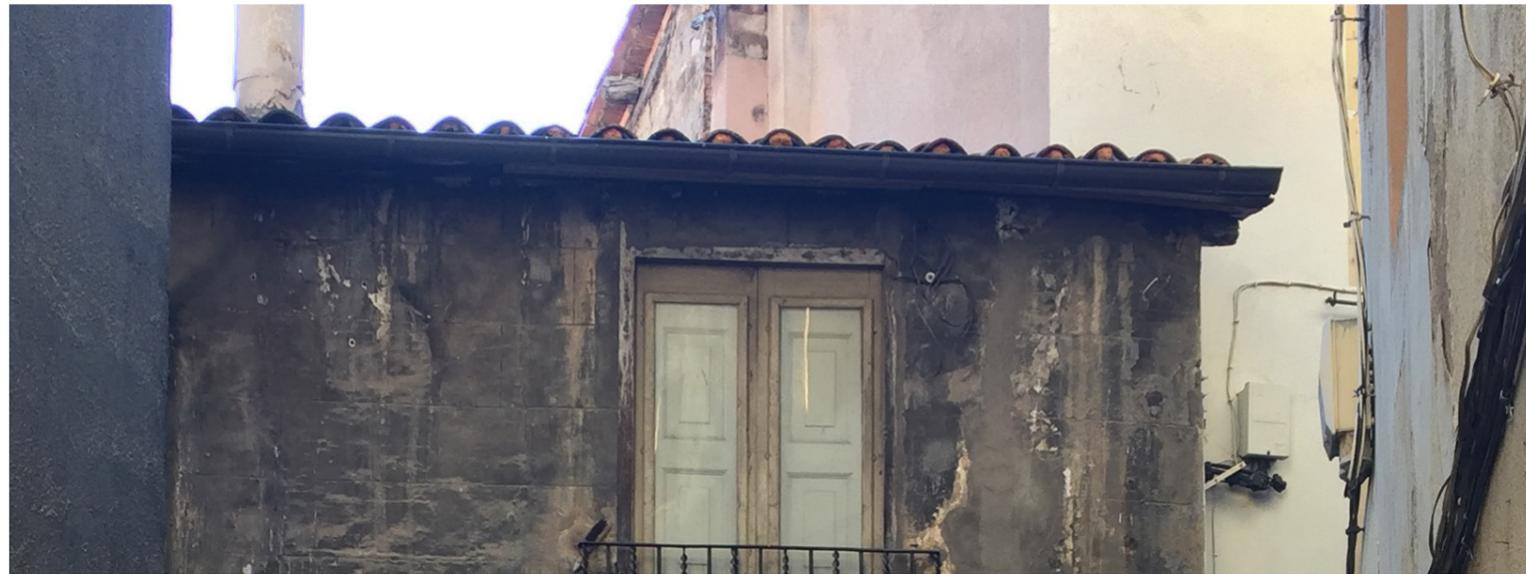
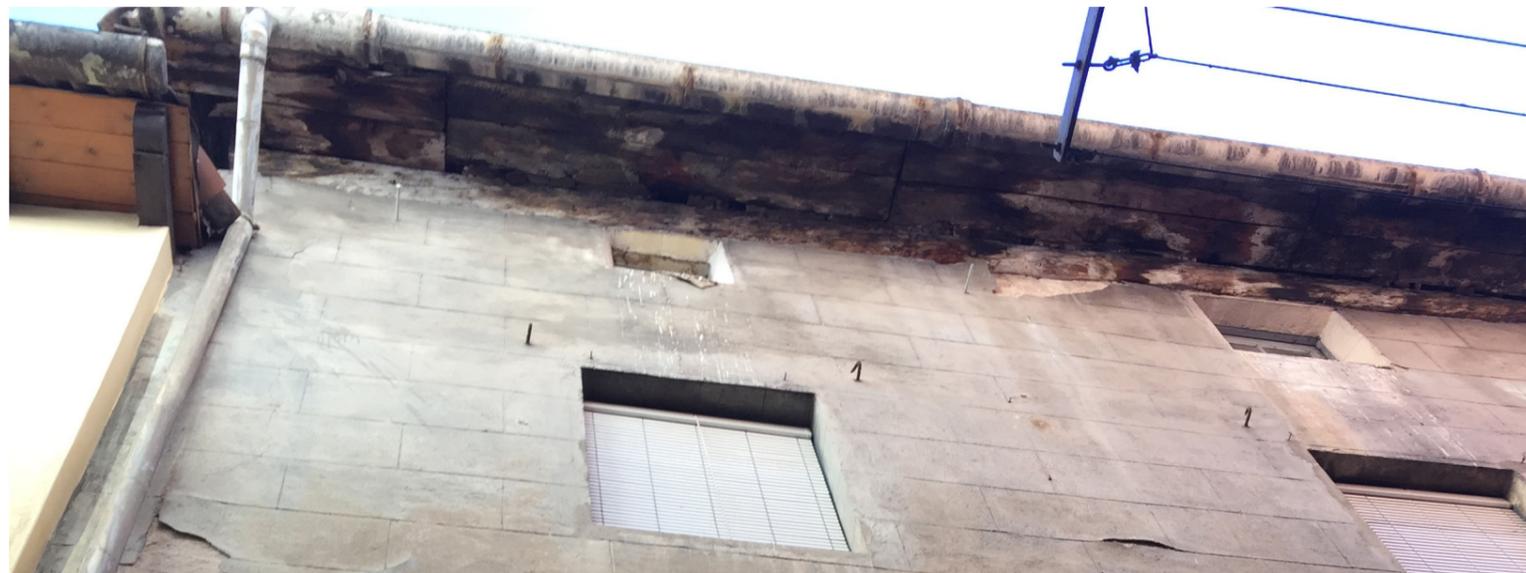
AISLAMIENTO EN EL INTERIOR DE FACHADAS

Mejora del comportamiento térmico de los muros de fachada a partir de la colocación de 15 cm de material aislante, en el interior del elemento

- 1) limpieza y saneamiento de fachada
- 2) colocación de placas de aislamiento
- 3) fijación al muro interior
- 4) ejecución de malla metálica de reparto
- 5) acabados

Se opta por el aislamiento térmico en el interior para conservar la imagen de la masía exterior, de interés histórico.

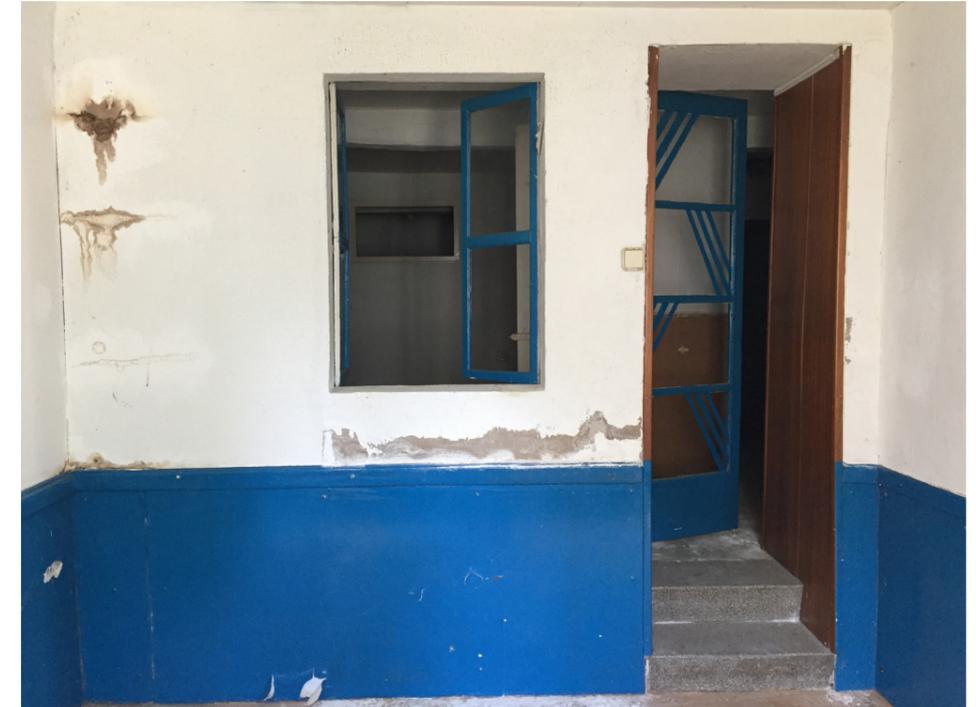
MEJORA DE ABERTURAS

Mejora del comportamiento térmico de las aberturas de fachada a partir de la sustitución de las carpinterías deterioradas por nuevos modelos de madera (baja conductividad) con doble capa de vidrio de baja emisión (6-12-6 milímetros).

- 1) retirada carpinterías deficientes
- 2) mantenimiento y mejora carpinterías aptos
- 3) colocación de nuevas carpinterías
- 4) acabados

En aquellas carpinterías restauradas existentes, aptos para el uso, se llevará a cabo una mejora de las prestaciones sustituyendo los cristales simples para doble capa de baja emisión. Se dispondrán carpinterías en el plano del aislamiento térmico de fachada (interior) para garantizar la continuidad de la envolvente. Se completará la intervención en aberturas disponiendo contraventanas interiores para disminuir al máximo la conductividad en los períodos de más frío.

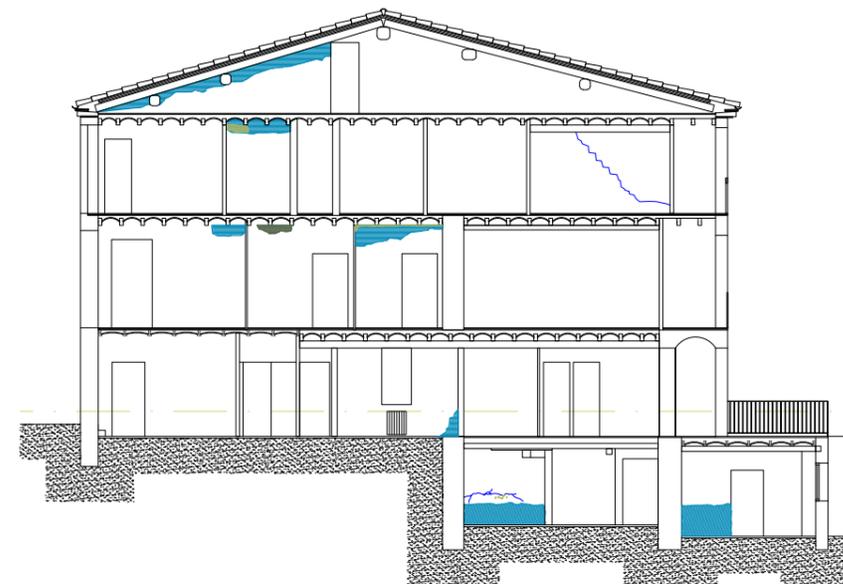
AISLAMIENTO EN EL SUELO

Mejora del comportamiento térmico de los pavimentos en contacto con el terreno a partir de la colocación de 10 cm de material aislante, bajo la solera de reparto.
